# *Ministero delle Infrastrutture e dei Trasporti*

sull'incidente ferroviario occorso il 06-06-2012 al treno 42213 di RTC

nella Stazione di Bressanone (IT)

**Relazione d'indagine sull'incidente ferroviario occorso il  
06-06-2012 al treno n. 44213 di RTC nella stazione di  
Bressanone**

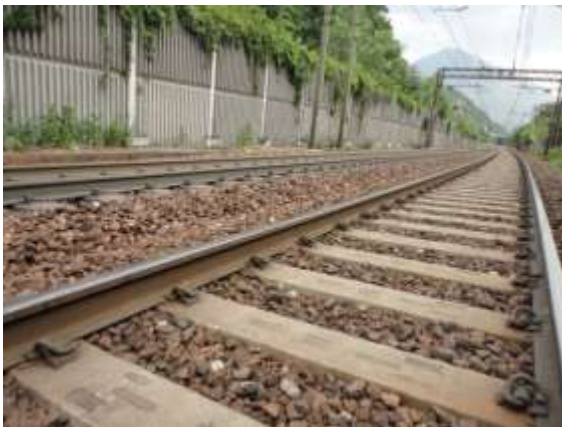
**Figura 7**

Punto di rilevazione primi segni (Foto RFI)

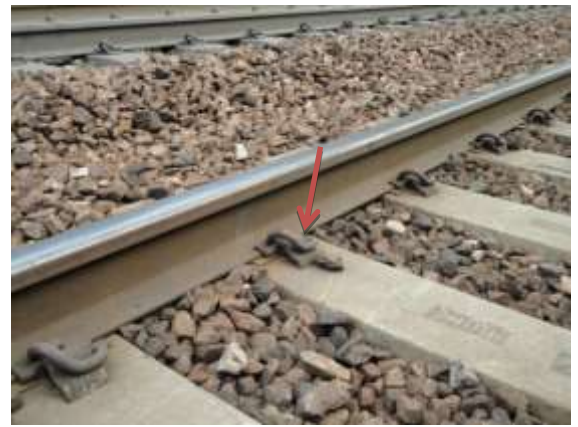
**Figura 8**

Rilevazione primi segni – particolare Pandrol(Foto RFI)

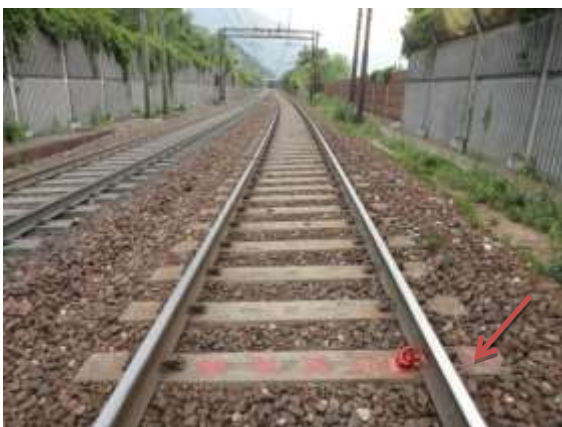
**Figura 9**

Punto di sormonto ruota sinistra – (Foto RFI)

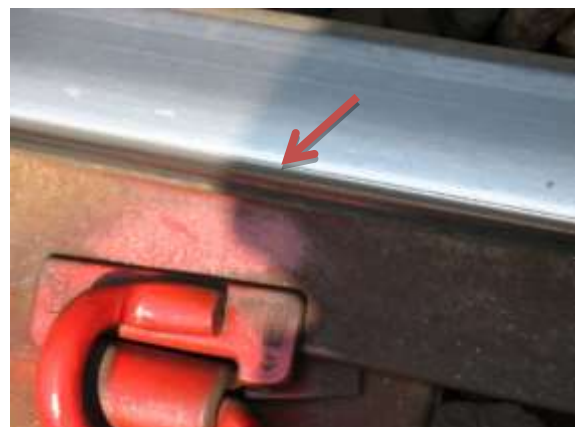
**Figura 10**

Punto di sormonto – particolare-(Foto RFI)

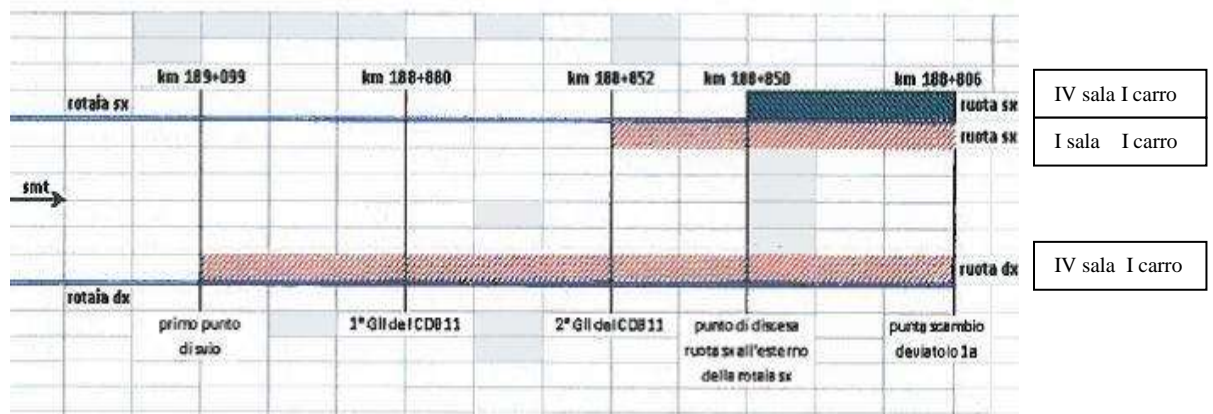
**Figura 11**

In figura 11 è riportata la rappresentazione schematica dei segni delle ruote rilevati dal primo punto di svio fino al deviativo 1a della stazione di Bressanone.

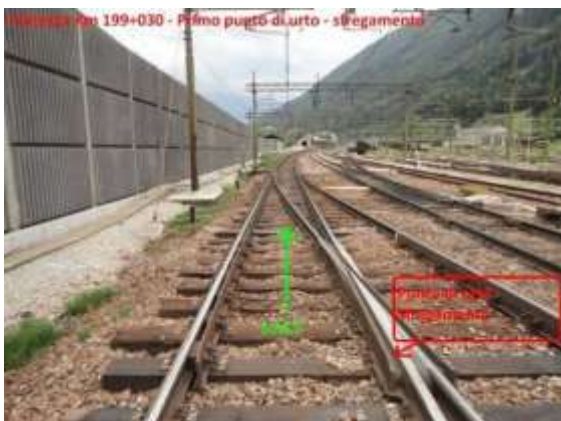
**Figura 12**  
Fortezza segni deviatoio 25a (Foto RFI)

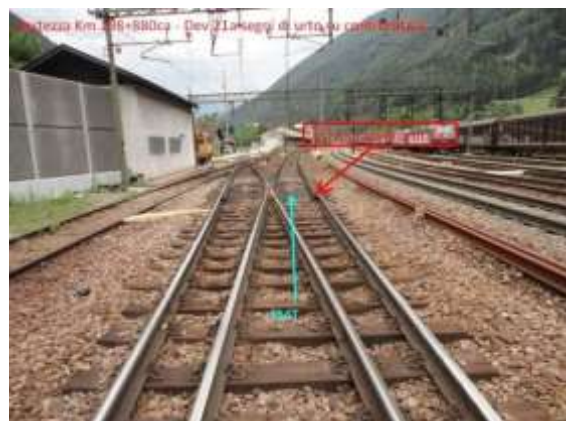
**Figura 13**  
Fortezza segni deviatoio 21a (Foto RFI)

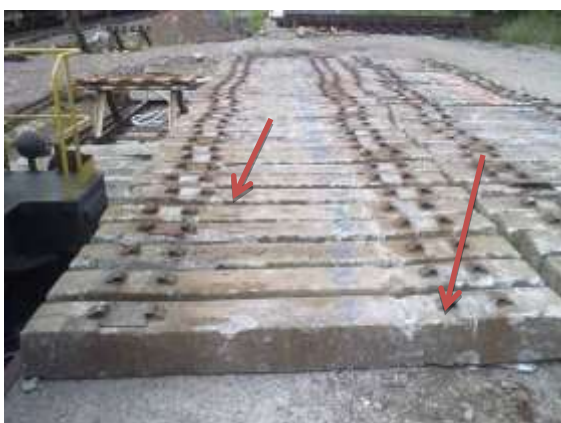
**Figura 14**  
Segni di rotolamento delle ruote sulle traverse sequestrate (Foto RFI)

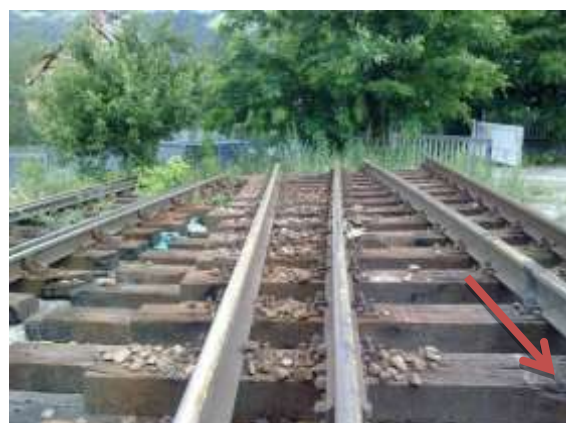
**Figura 15**  
Segni di rotolamento (bruciatura) sui deviatoi (Foto RFI)

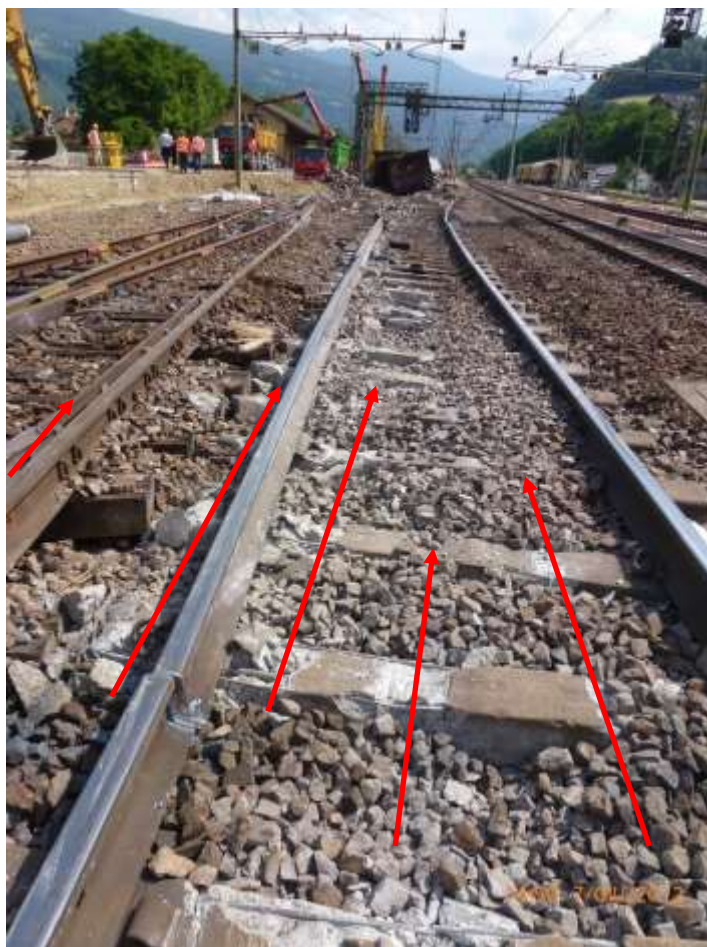
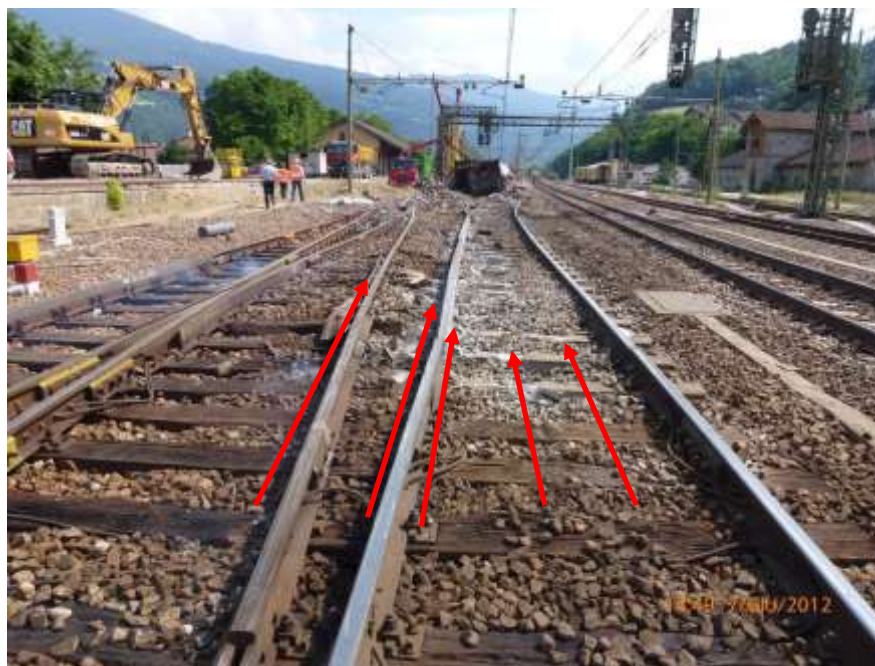
Dopo il deviatoio 5a si rilevano vari segni di svio; a questo punto probabilmente, anche la ruota DX del primo asse del I carro sarebbe sviata (figg. 16 e 17).

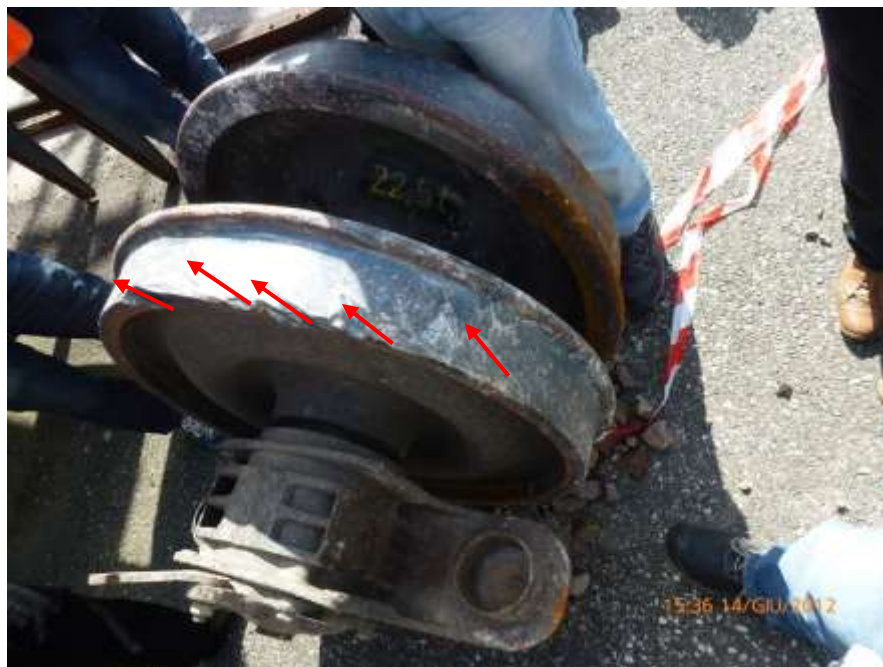
Figura 21– sala B lato A – (segni sulla ruota SX del IV assile)

Il fatto che dette incisioni siano sostanzialmente parallele è indice che l'assile si presentava inclinato rispetto al s.m.t. . In conseguenza si sarebbe potuto realizzare uno dei due seguenti eventi: se avesse scalettato la ruota DX, il carrello avrebbe subito una rotazione in senso orario (visto dall'alto), ovvero se avesse scalettato la ruota SX, il carrello avrebbe subito una rotazione in senso anti orario (visto dall'alto). Dalle incisioni rilevate sulla ruota lato A del IV assile si evince che tale ruota era una ruota SX e conseguentemente la ruota lato B del IV assile era una ruota DX. Si cercherà di giustificare brevemente tale affermazione tramite un'analisi direzionale dell'impatto tra gli elementi dell'infrastruttura e le due ruote del IV assile del I carro; le incisioni che si andranno a ricercare sulle ruote hanno la particolarità di presentare la stessa direzione del s.m.t. .

Come si rileva dalla figura 21, la ruota non scalettata (sala B lato A – del IV assile) mostra incisioni identificabili come quelle di tipo A e non presenta incisioni di tipo C, mentre la ruota scalettata ( sala B lato B – del IV assile) mostra incisioni identificabili quali quelle di tipo D e non di tipo B ( figg. 25 e 26).

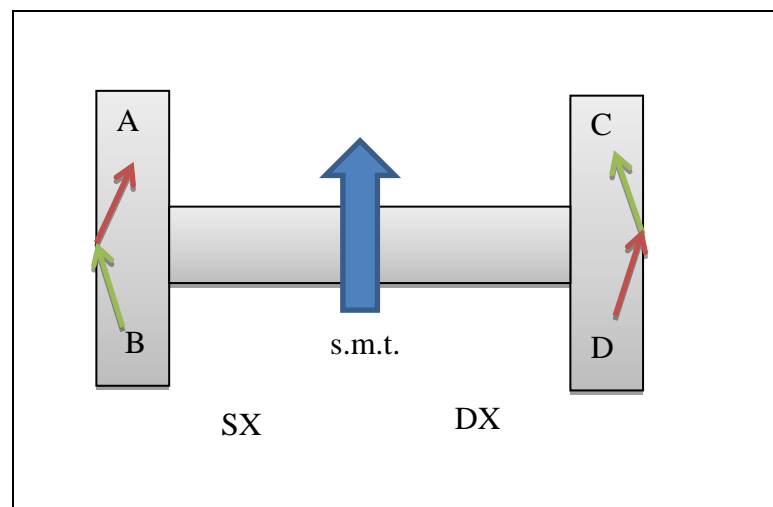
**Figura 22**

Come mostrato nella precedente figura 22 (vista dall'alto della sala montata), si possono distinguere quattro tipologie di incisioni longitudinali, indicate con le lettere dell'alfabeto: A, B, C, D; considerato il vincolo

esistente tra le ruote, costituito dall'assile, le incisioni possono ricondursi a solo due coppie (A,D) e (B,C). Come mostrato nelle figure 23 e 24, ove si è tenuto conto dello scalettamento di una delle due ruote, si prospettano due possibilità secondo cui possa essersi verificato l'evento; in tali figure le frecce in nero rappresentano sempre le frecce colorate, ma con una rotazione dell'assile di 180°, parallele alla direzione di marcia del treno e posizionate nella zona di contatto.

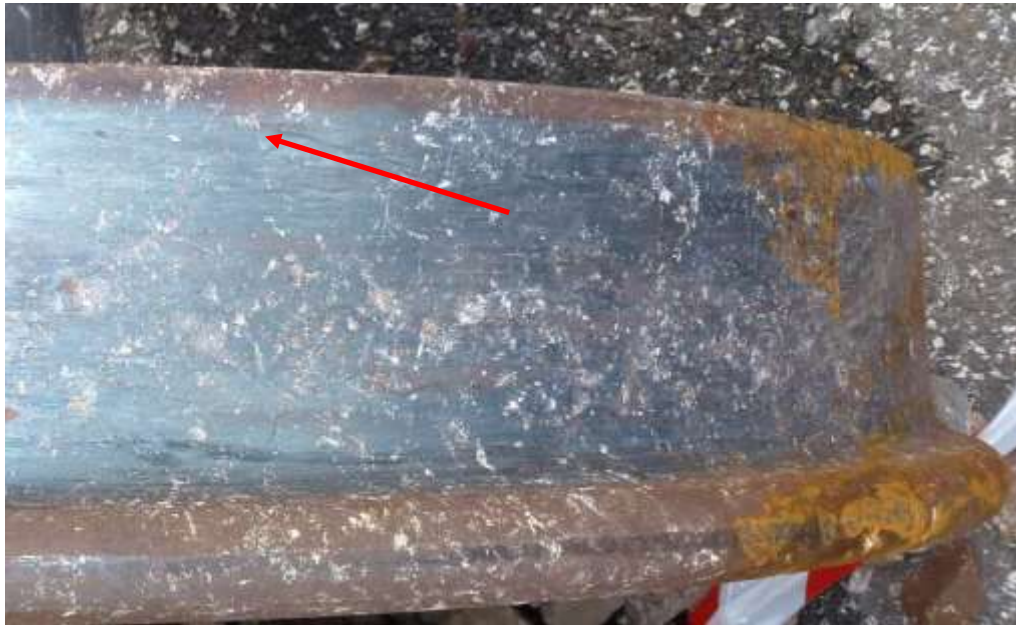
**Figura 25– sala B lato B (segno sulla ruota DX del IV assile)**

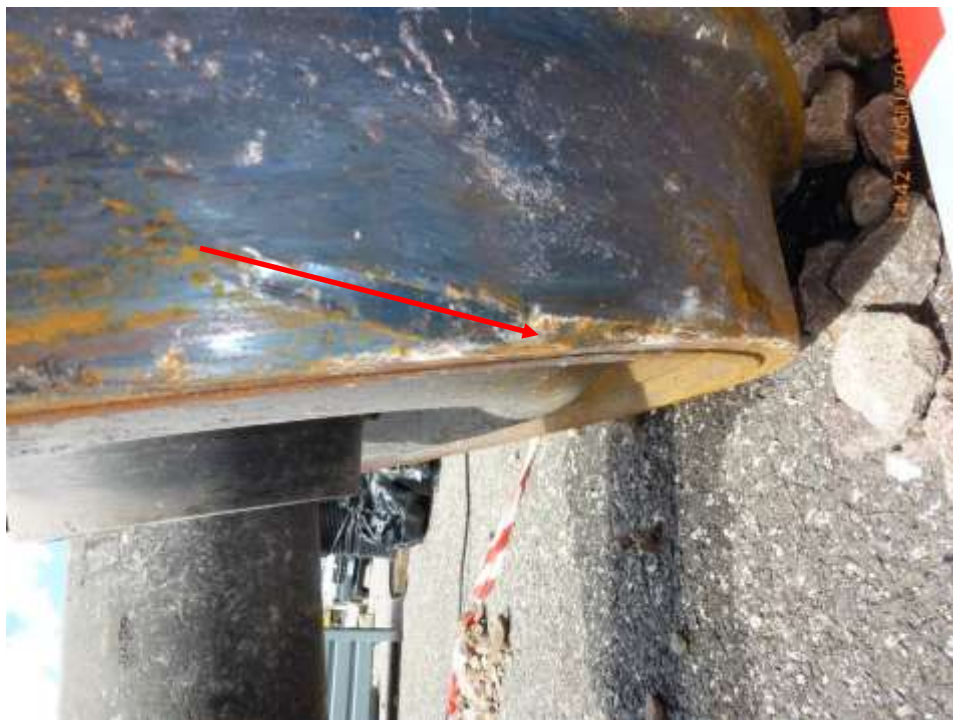
**Figura 26 – sala B lato B (segno sulla ruota DX del IV assile)**

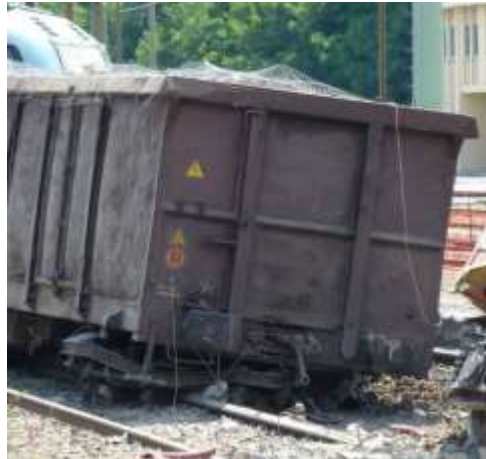
- La posizione finale del II carrello del I carro che, come si può notare dalla figura 27, era ruotato in senso orario (visto dall'alto).

**Figura 27 – parte posteriore del I carro**

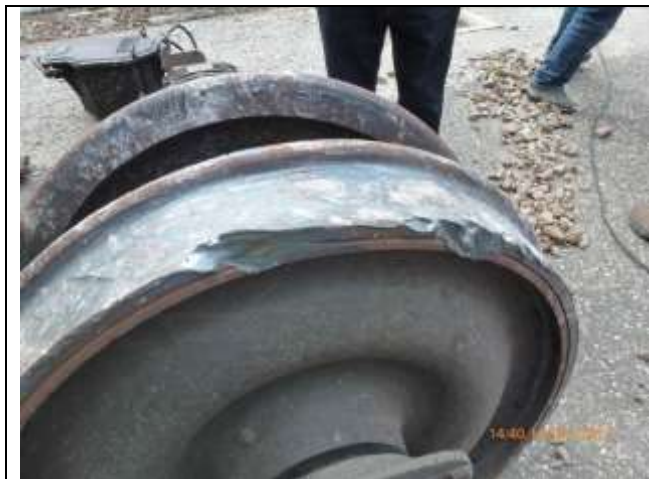
- L'analisi visiva delle sale B lato A (figg. 28, 29 e 31) e B lato B (figg. 30 e 31) mostra che i segni sulle rispettive superfici di rotolamento sono ben diversi in quanto, per la sala B lato A, il metallo si è letteralmente “spalmato”, fenomeno che si verifica solo al raggiungimento di determinate temperature. L'ipotesi che prima dell'impatto con l'infrastruttura/ballast, essa presentasse una temperatura sulla sua superficie di rotolamento tale da produrre una deformazione plastica sul metallo della corona della ruota, viene confermata dal riscontro con l'ultima rilevazione della temperatura dei freni (allegato 41) che mostra come la ruota SX del IV assile del I carro presentava un valore di 256 °C ( 4 Km prima di Fortezza). Tale ruota era la più calda del treno e anche quella che aveva la maggior differenza di temperatura (pari a 64 °C) rispetto alla sua opposta. Inoltre nel percorrere il tratto successivo della linea, la temperatura

**Figura 28 – sala B lato A (ruota SX del IV assile)**

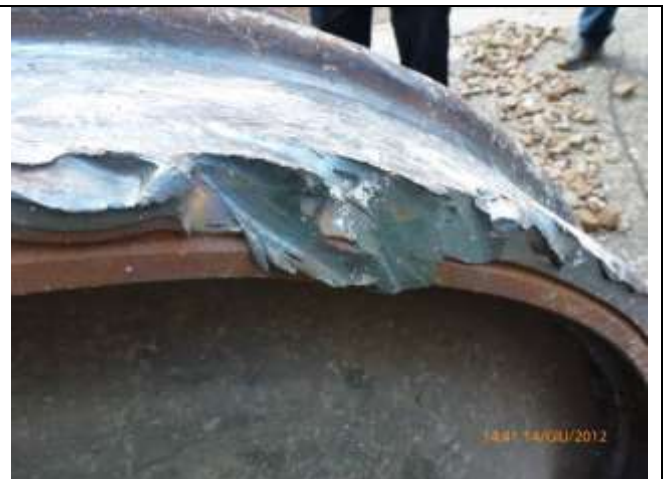
**Figura 29– sala B lato A (ruota SX del IV assile)**

Infine, il raggruppamento delle incisioni rilevate sulla ruota sala B lato A è il risultato della somma degli effetti prodotti dallo svio subito da tale ruota e dal bloccaggio della stessa a causa della frenatura.

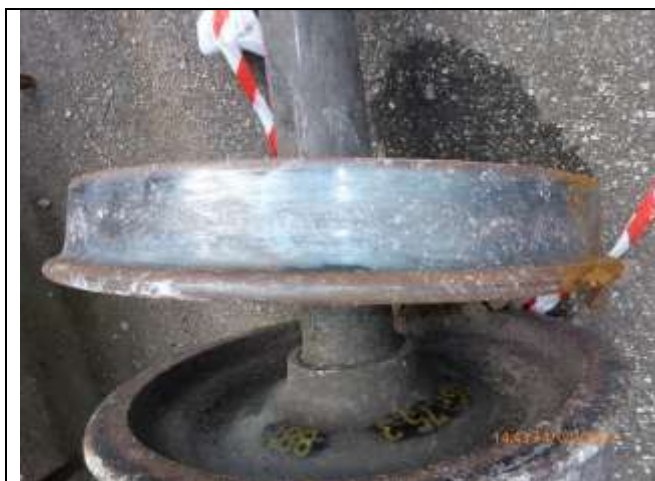
Figura 30– sala B lato B (ruota DX del IV assile)

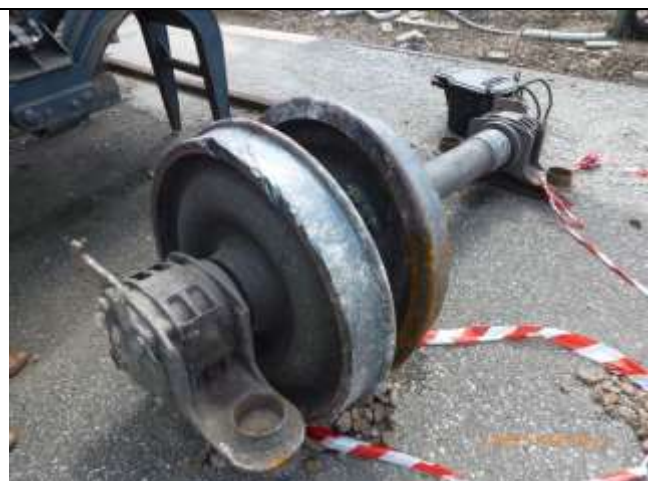
Figura 31– sala B (ruota SX e DX del IV assile)

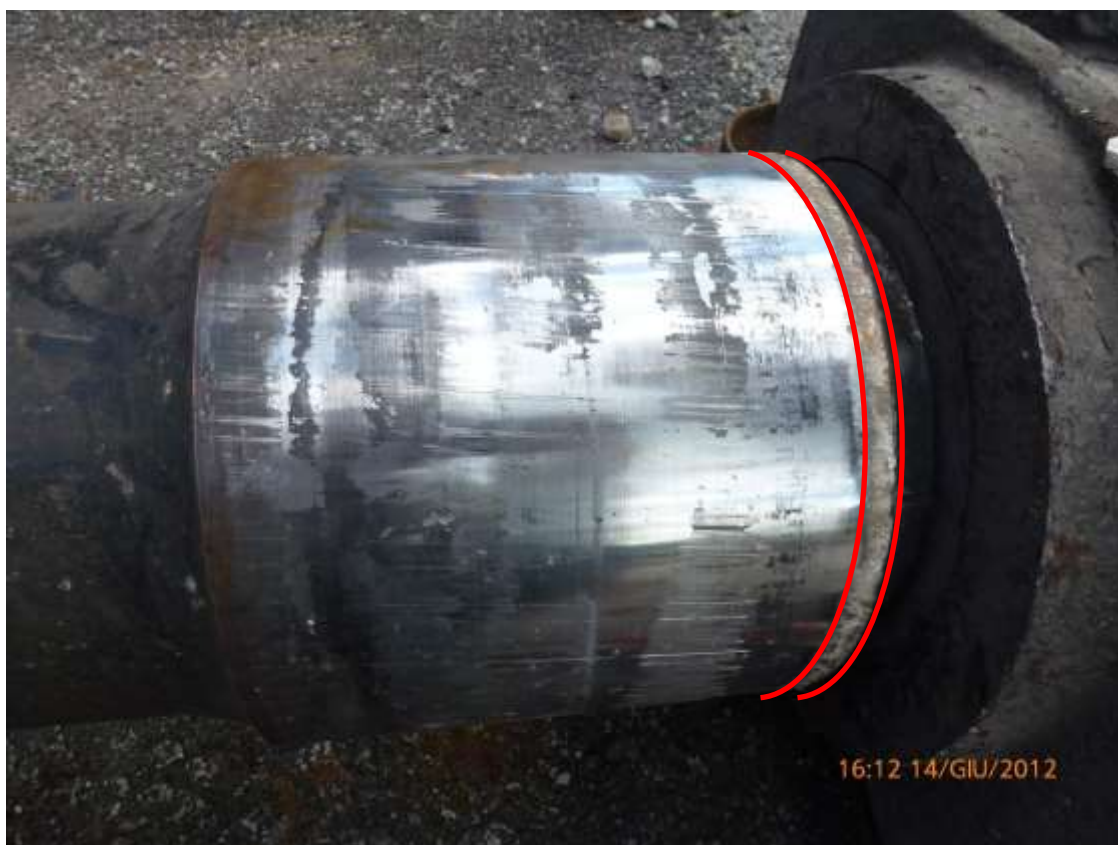
- SALA B LATO B (IV assile - ruota DX s.m.t.) : alla luce delle precedenti considerazioni tale ruota **risulta essere una ruota DX s.m.t.** . Considerando che, dai segni mostrati sull’infrastruttura, sicuramente la prima ruota ad aver scalettato è stata una ruota DX, **si desume che questa ruota sia stata la prima ruota a scalettare**, perché a differenza della ruota DX del I assile, essa ha un valore di interferenza misurato in Lucchini molto basso, il più basso rilevato in tutte le misurazioni. Si tenga conto, inoltre, che la posizione finale assunta dalla ruota DX del I assile, trovata appoggiata alla rotaia DX (fig. 41), non è molto compatibile con i segni rilevati sull’infrastruttura (fig. 17). In tal modo si spiega il sormonto della ruota SX della IV sala (che non ha scalettato), che altrimenti si sarebbe trovata a scalettare con una ruota DX della medesima sala in sede. Da notare che questo accoppiamento ruota/assile è l’unico che mostra delle incrostazioni ad anello sull’assile, sul lato esterno della zona di caletto (fig.32) e ciò potrebbe indurre a pensare trattarsi di un basso livello di interferenza dell’ accoppiamento ruota-assile, come si è anche potuto constatare successivamente. E’ possibile che sia stato fatto in Zos un errore di misura in difetto che si è andato a sommare alle condizioni già al limite della norma imposte dalle

condizioni di caletto che vengono effettuate con l'utilizzo della Loctite 232. E' possibile inoltre che in fase di caletto sia stato girato, erroneamente, l'assile prima di calettare le ruote accoppiando il lato A dell'assile con la ruota B e il lato B dell' assile con la ruota A; in tal modo, stando ai documenti dichiarati in ZOS (all. 46b) si avrebbe per il IV assile, ruota lato A (mozzo di 201,01 mm, assile di 201,20 mm) un'interferenza di **0,19 mm** invece dei 0,18 mm dichiarati e per la ruota lato B (mozzo di 201,02 mm , assile di 20,19 mm) un'interferenza di **0,17mm** invece dei 0,18mm dichiarati. Ciò potrebbe giustificare, in parte, sia il valore molto alto di interferenza misurato in Lucchini sulla sala B lato A, sia quello molto basso misurato sulla sala B lato B e si spiegherebbe anche il motivo per cui in fase di caletto la sala B lato B abbia un valore così basso, come verrà illustrato in seguito.

**Figura 32 – sala B lato B (ruota DX del IV assile)**

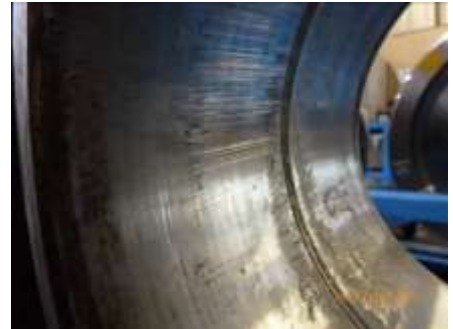
Inoltre nella parte interna del mozzo della ruota della sala B lato B si notano dei segni paralleli che ad un certo punto si interrompono tutti lungo una linea circolare; ciò potrebbe far pensare che nelle zone prive di linee orizzontali il valore dell'interferenza sia stato, nel momento del calettamento, minore rispetto alle zone del mozzo aventi le incisioni orizzontali (figura 33).

**Figura 33 – sala B lato B ( ruota DX del IV assile)**

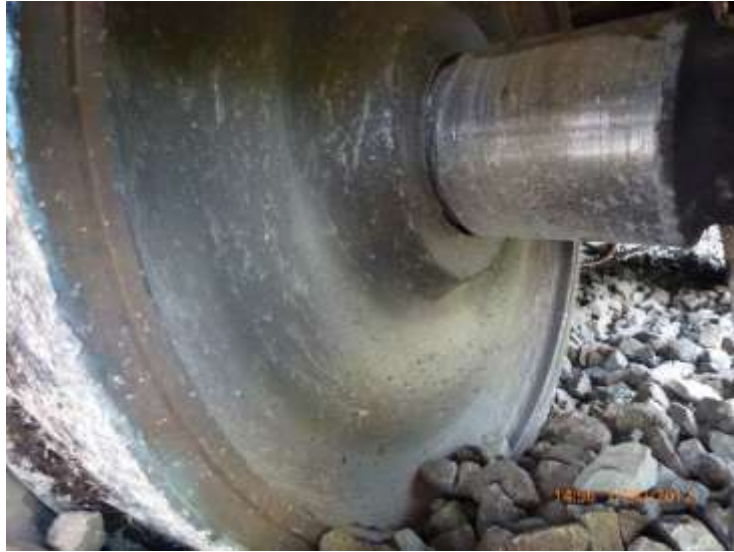
- SALA A LATO A (I assile - ruota SX s.m.t.) Come si può evincere dai rilievi fotografici effettuati dopo l'incidente, la SALA A LATO A è una ruota SX s.m.t. (figg. 34 e 38) e presenta circa 12 segni circolari (figg. 35 e 36) probabilmente generatisi con gli urti contro l'infrastruttura (fig.37), cioè dal basso verso l'alto con rotazione della ruota sull'assile e con le corrispettive marcature sulla ruota (fig.38). E' presumibile pensare che tale ruota sia stata la seconda ad aver scalettato, considerati i segni rilevati da RFI e il fatto che sia stata l'unica ruota lato SX ad aver scalettato verso l'interno. Inoltre si presume che tale scalettamento sia stato abbastanza lento, visti i segni circolari sull' assile.

**Figura 34 – sala A lato A (ruota SX del I assile)**

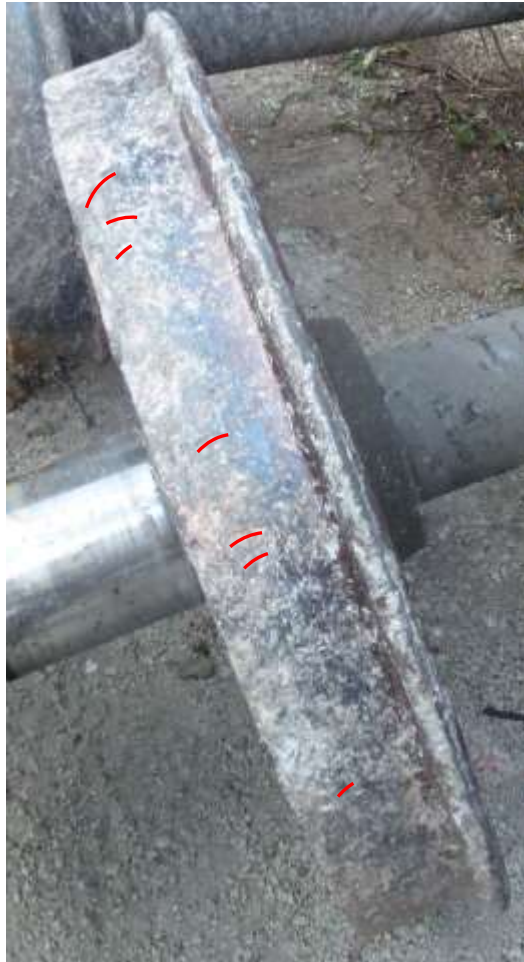
**Figura 38 - Ruota SX I assile**

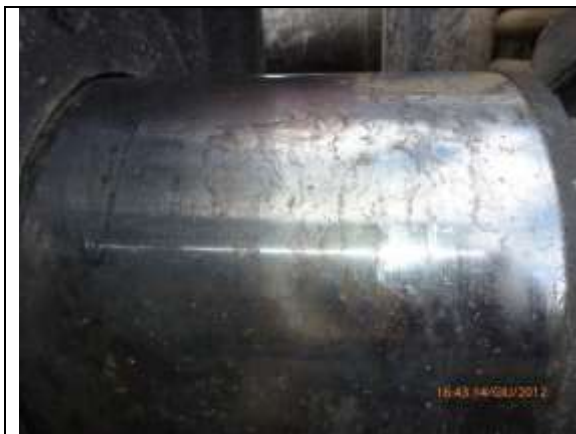
**Figura 39 - sala a lato b (ruota DX del I assile)**

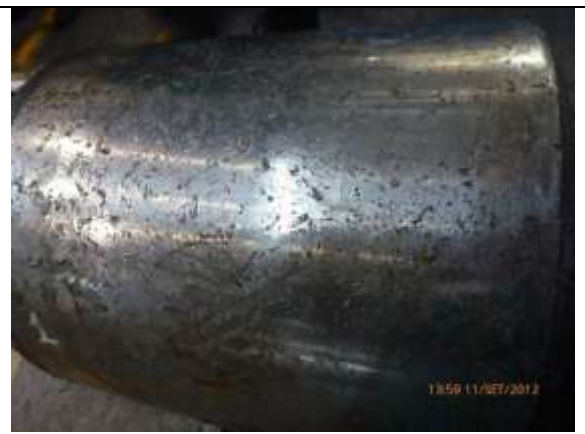
**Figura 40 - sala a lato b (ruota DX del I assile)**

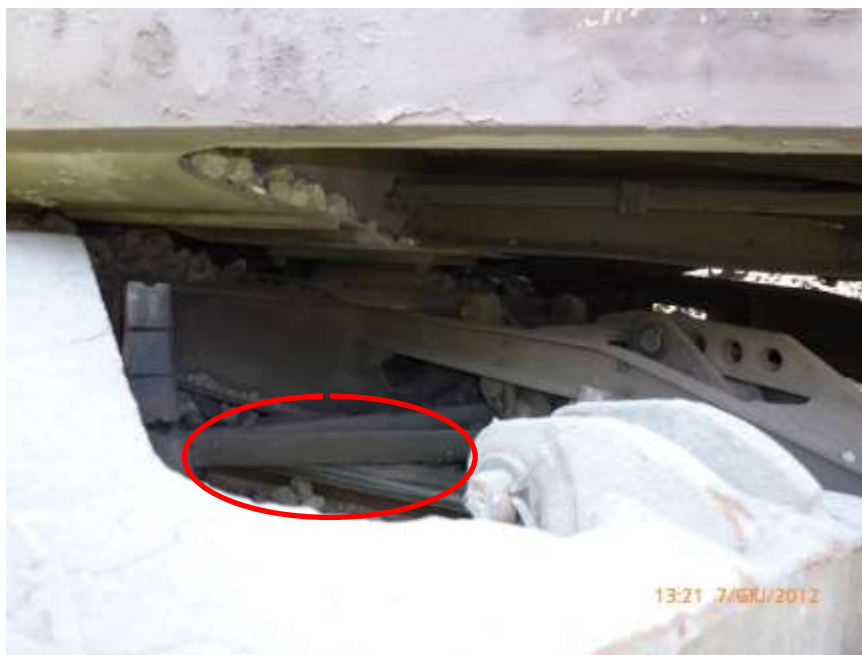
Una ulteriore conferma che la ruota SX del IV assile non ha scalettato, si evince dall'esame della fig. 42; si nota come l'alloggiamento di tale ruota non mostra segni di contatto tra la ruota e le parti metalliche adiacenti, segni che invece sono particolarmente evidenti per la ruota SX della I sala (figg. 43 e 44) e per la ruota DX della stessa sala (fig. 45).

**Figura 42 – alloggiamento ruota SX del IV assile**

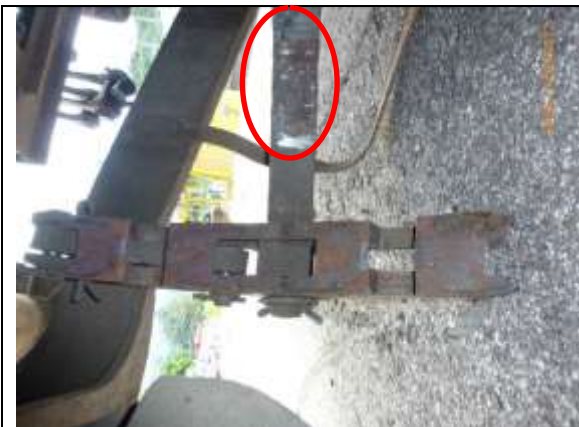
**Figura 43-alloggiamento ruota SX del I assile**

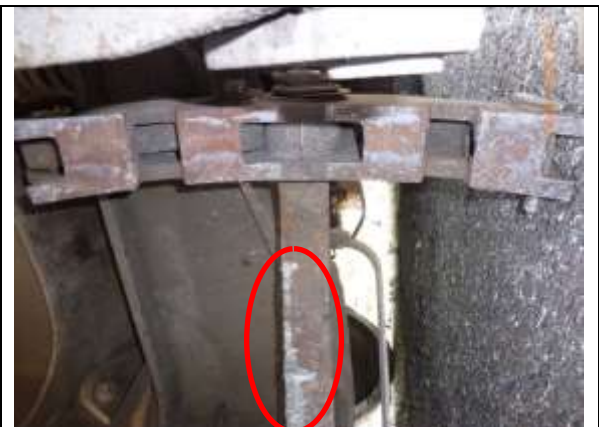
**Figura 44-alloggiamento ruota SX del I assile**

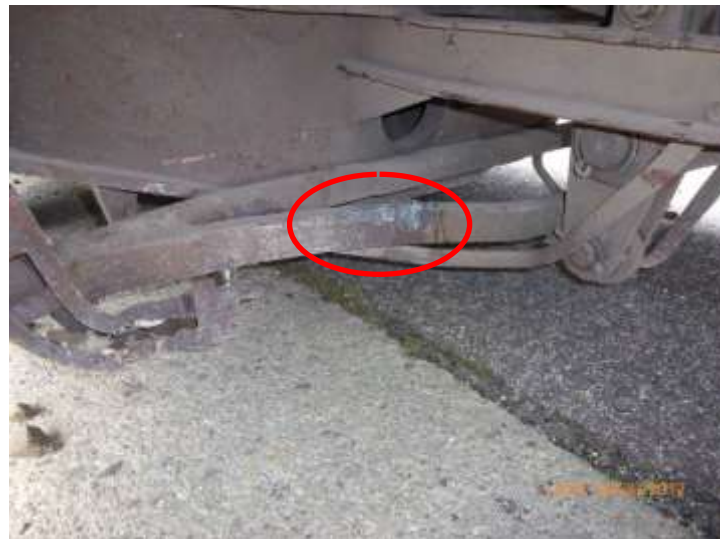
**Figura 45-alloggiamento ruota DX del I assile**

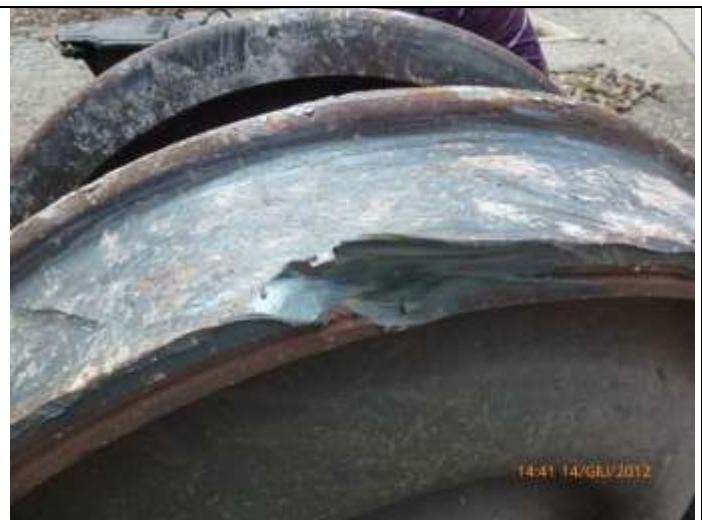
possibili temperature raggiunte dalle ruote al momento dell'incidente, colore che è lo stesso di quello rilevato su altre ruote (fig.82). Il colore del metallo esposto a riscaldamento è dato dallo spessore dell'ossido che si crea sul metallo stesso; in tal caso è ragionevole pensare che la superficie di rotolamento delle ruote del I carro, al momento dello svio fosse compresa tra 330°C e 270°C (fig.83).

**Figura 82 – ruota SX del IV assile**

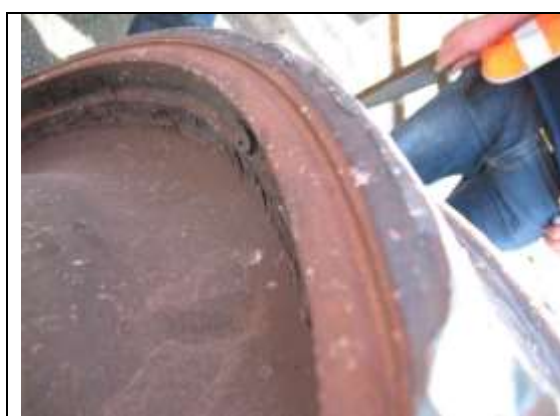
Tali alte temperature hanno comportato lo scrostamento della vernice oltre i 5cm dalla superficie di rotolamento come dalle figg. 84 e 85 (ruota SX del IV assile).

Figura 84 – ruota SX del IV assile

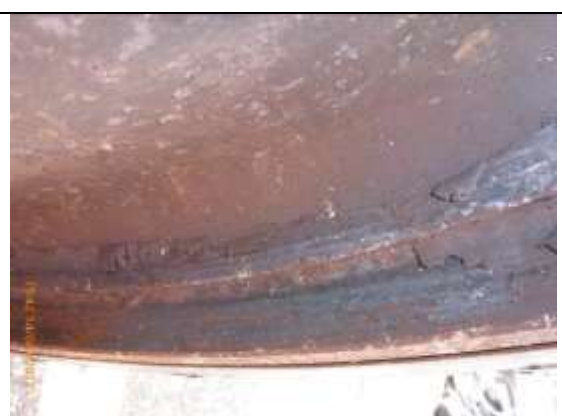
Figura 85 – ruota SX del IV assile

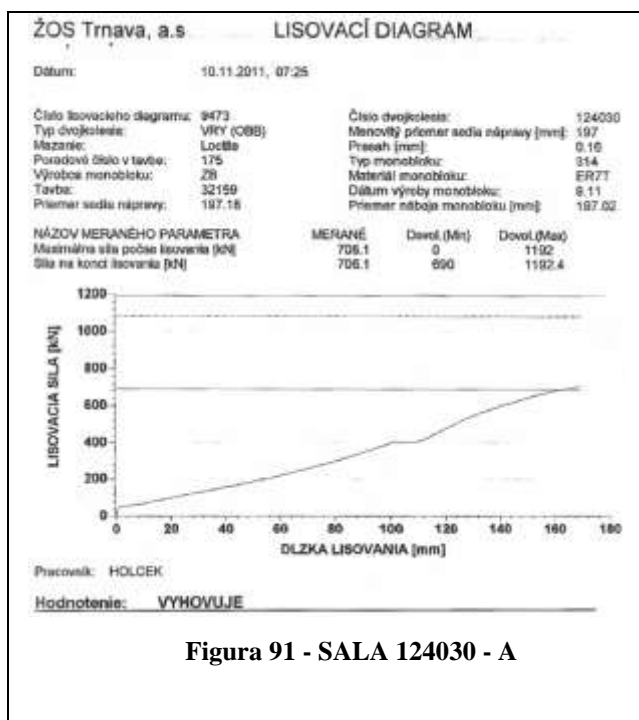
In particolare si è rilevato che la sala montata 124030 (all.49), non appartenente al treno oggetto dello svio, che ha effettuato manutenzione in ZOS il 10-11-2011 mostra in maniera marcata il pericolo che tale sala montata possa generare un doppio scalettamento, sia per il basso valore dell'interferenza (0,16mm) (non conforme né con l'UIC813, né con l'EN 13260) dei due accoppiamenti ruota/assile, sia per il basso valore della massima forza di caletto misurata (706.1kN e 712kN su una soglia minima di 690kN). Si riportano di seguito i diagrammi di caletto delle due ruote di questa sala montata (figg.91 e 92).

**Figura 91 - SALA 124030 - A**

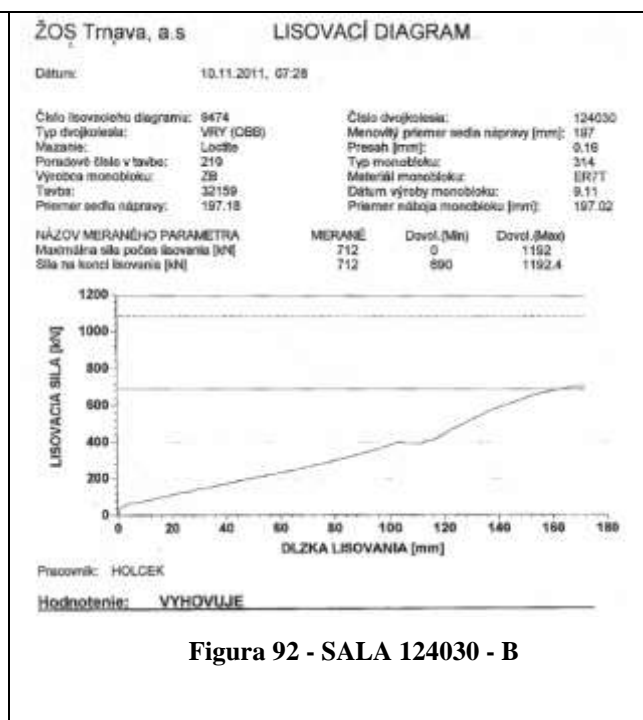
**Figura 92 - SALA 124030 - B**
