## 3° capitolo – Crepe

## 4° capitolo – Pilastrini

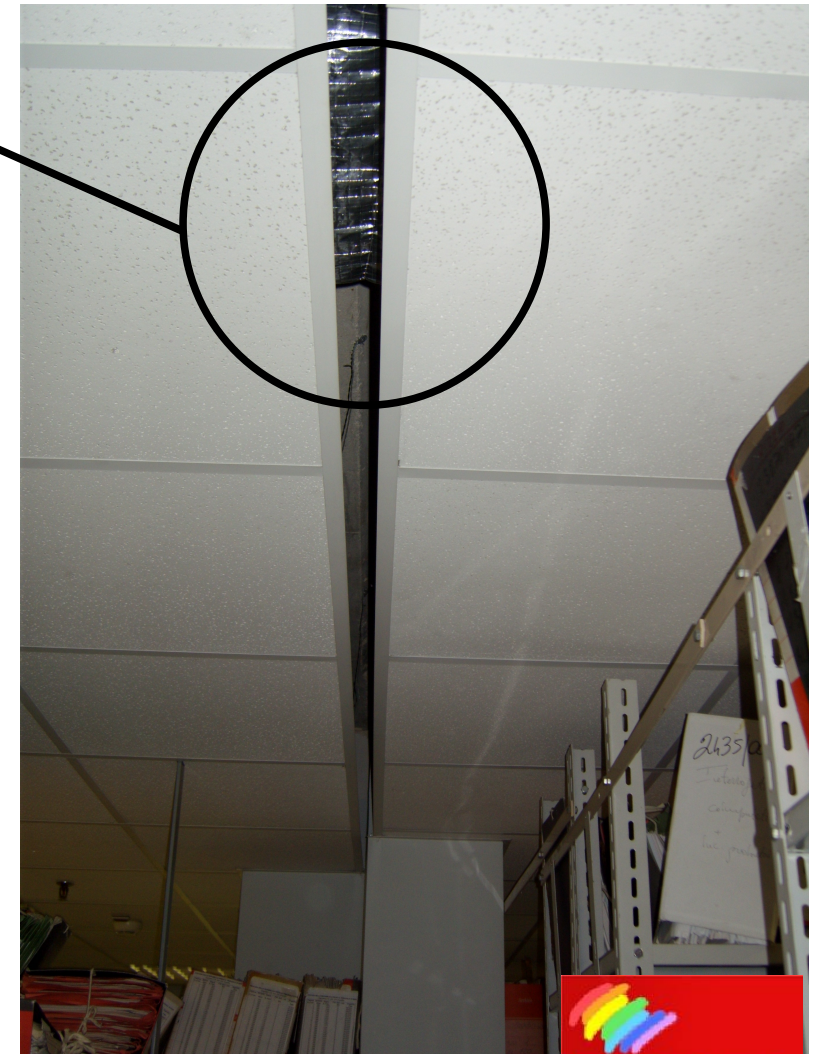
**Piano interrato:** non è esente da questa divaricazione nemmeno il piano interrato. Qui a lato la foto scattata all'interno dell'archivio.

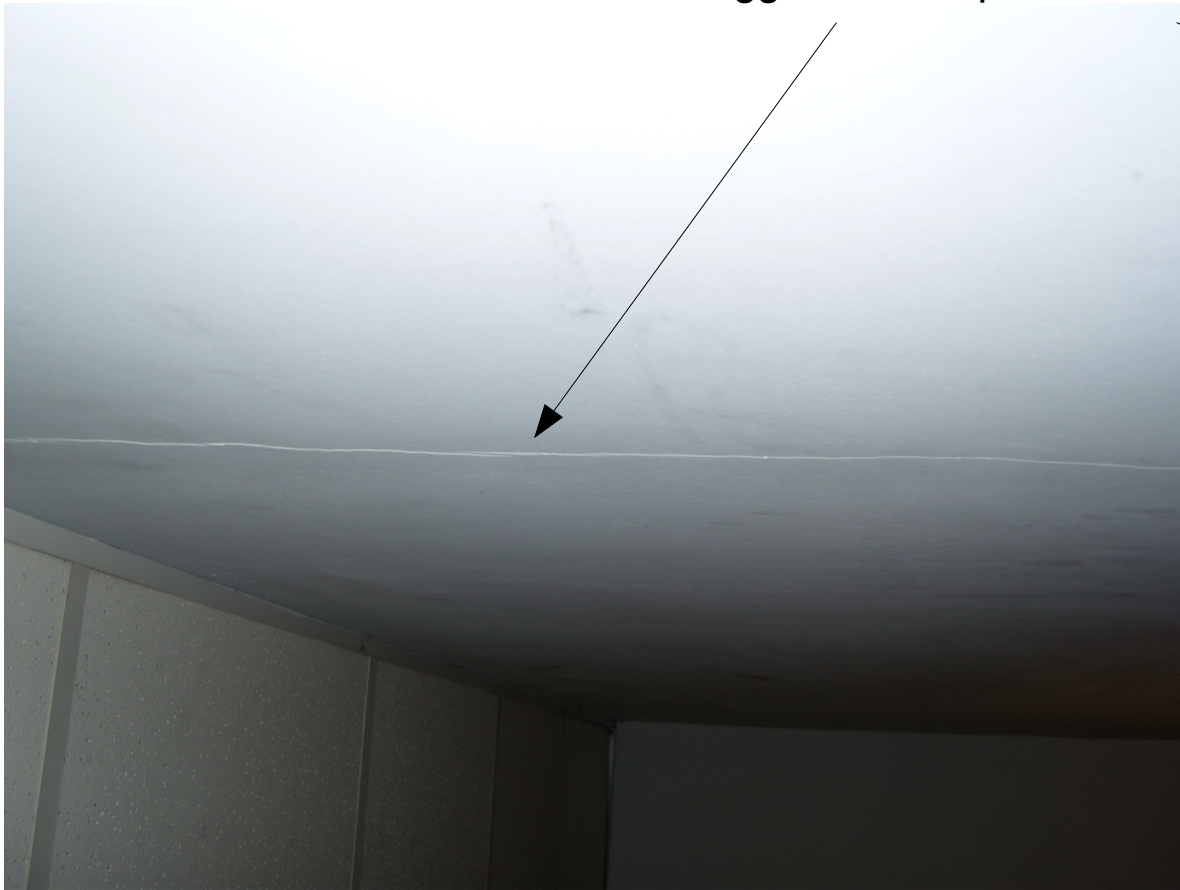
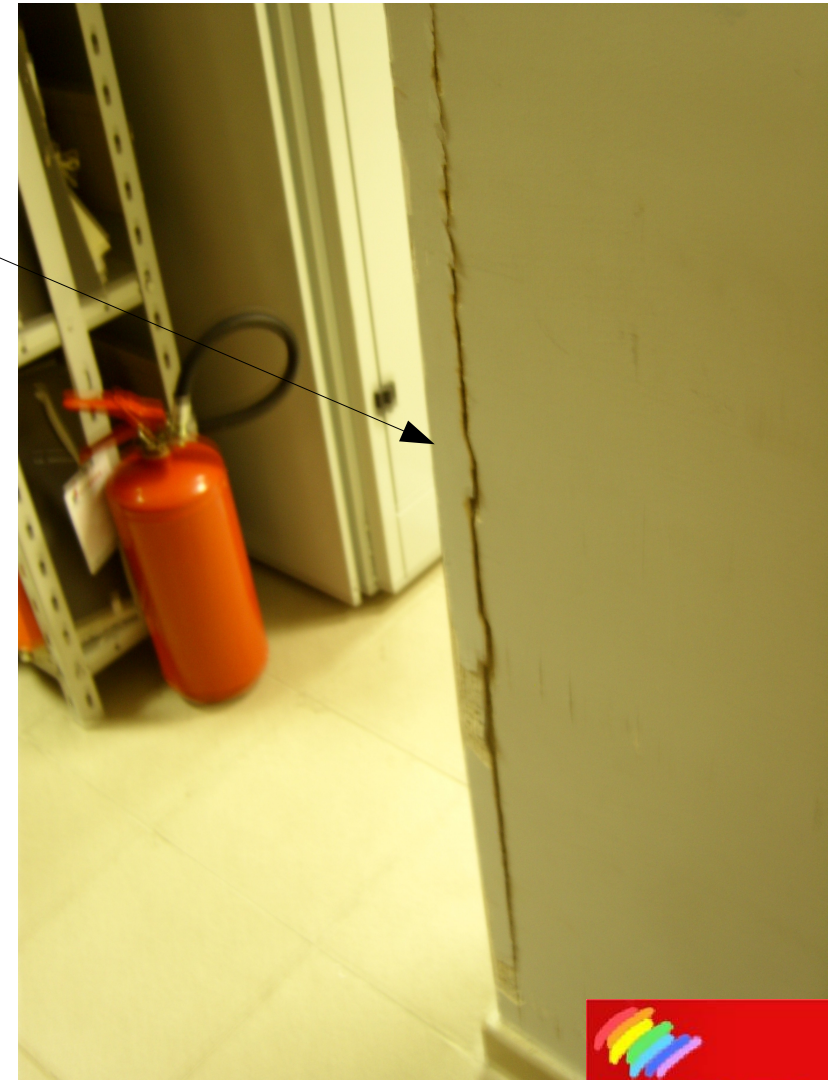
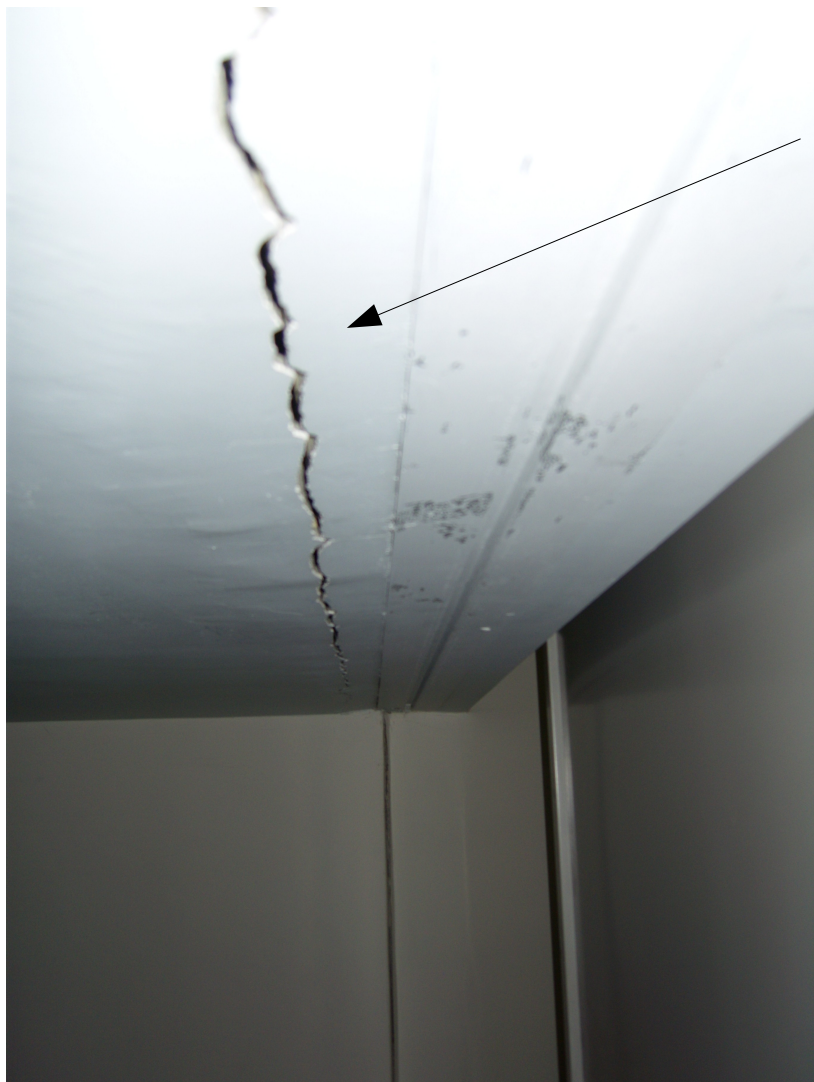
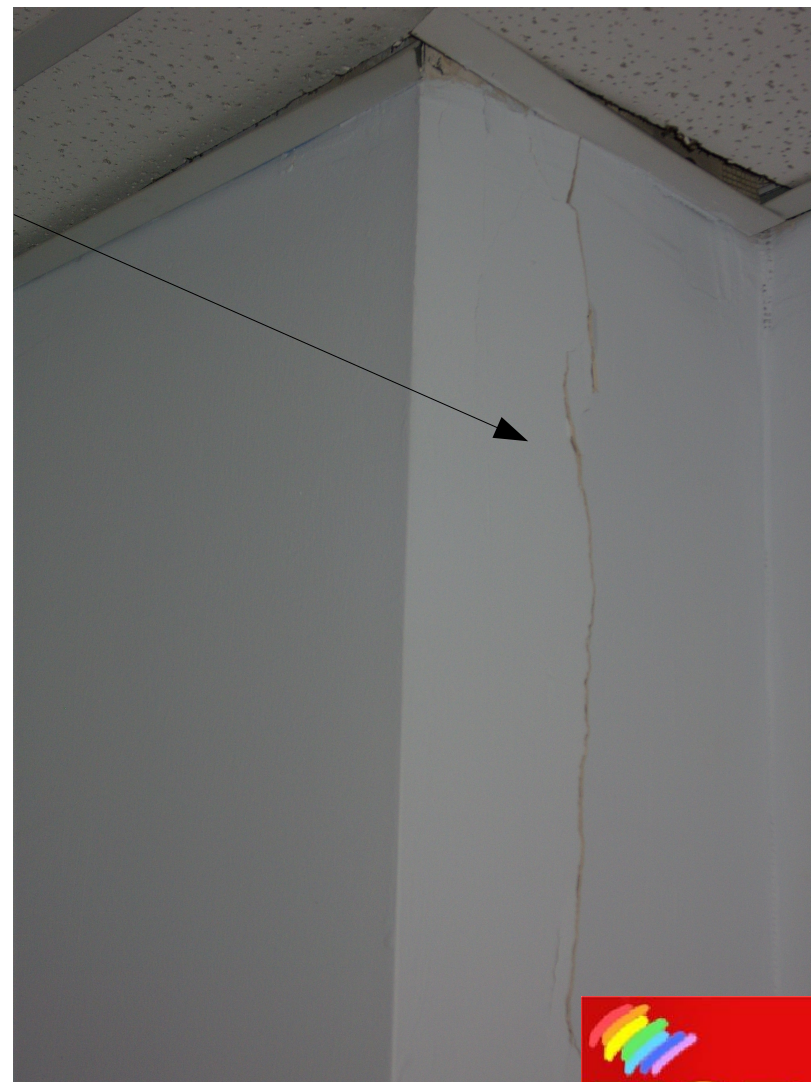
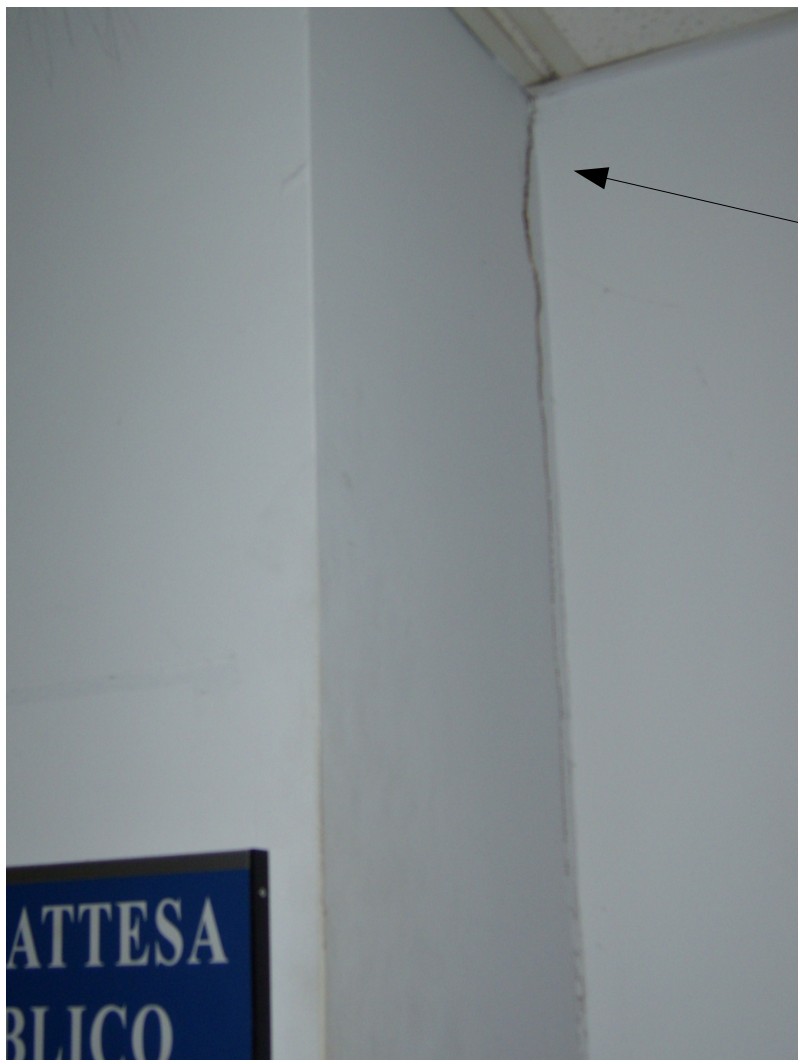
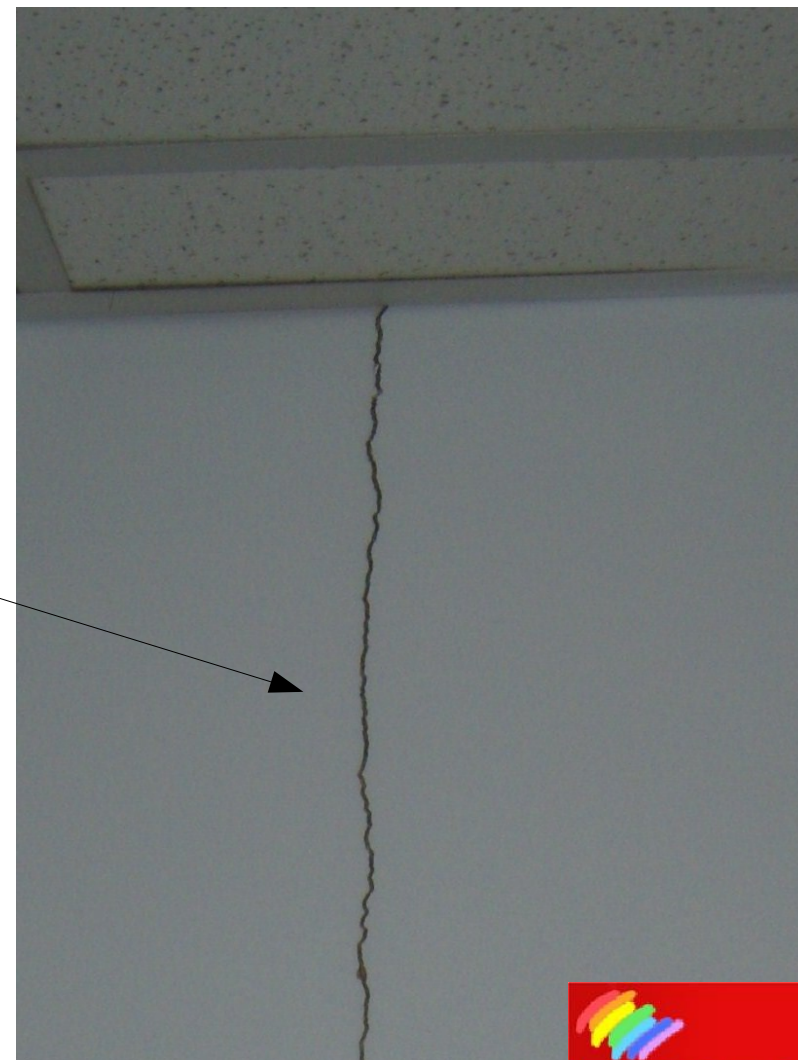
Vicino ai punti di divisione dell'edificio è tutto un fiorire di crepe. In questa e nelle prossime due pagine vi mostriamo giusto un assaggio, un campionario....

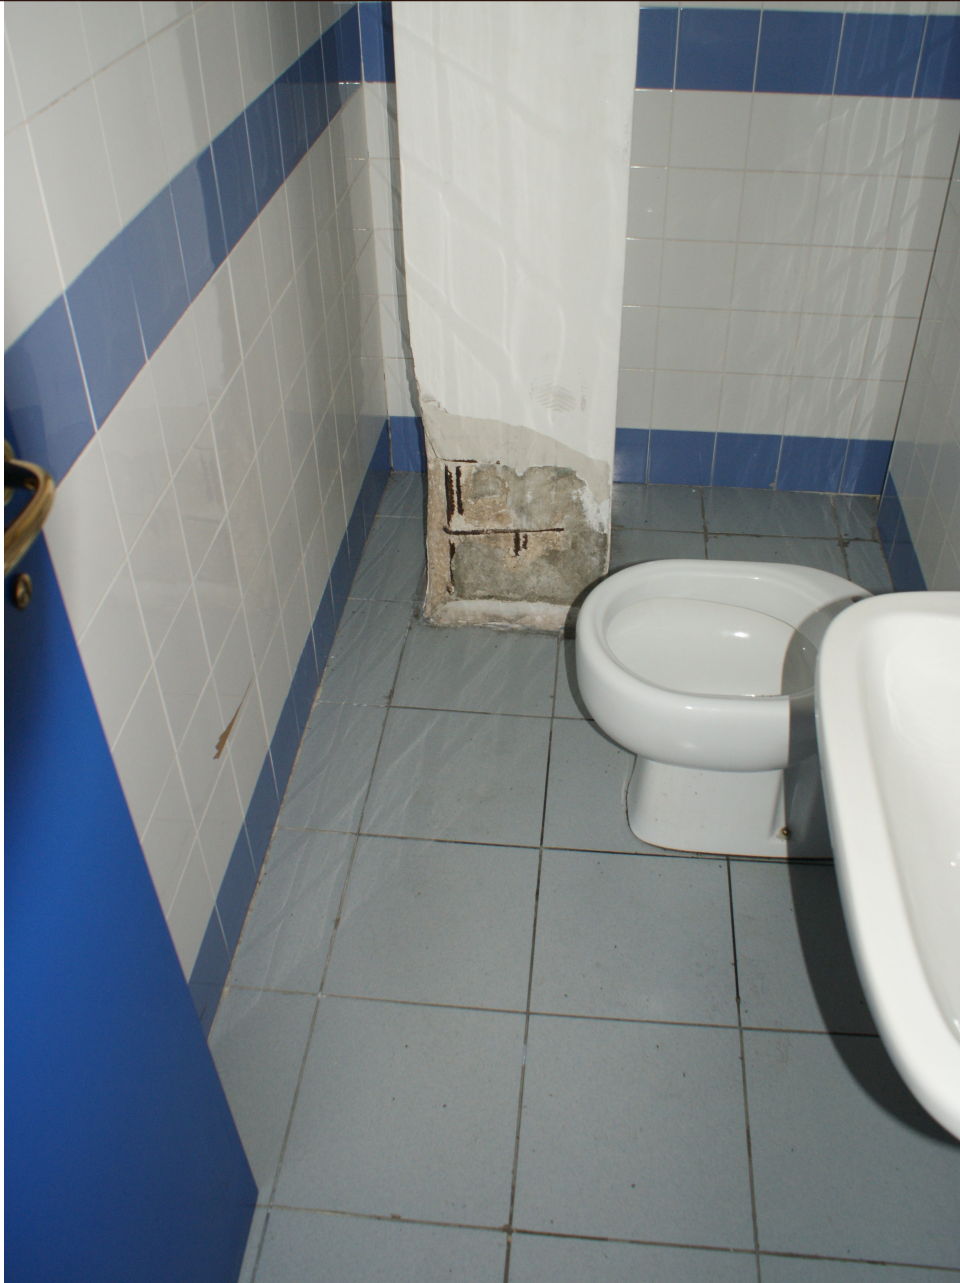
Riportiamo la stessa foto di pagina due per introdurre questo capitolo dedicato ai pilastrini.

in primis si dividono il compito di sorreggere tutta la struttura; ma altre caratteristiche li accomunano, come quella della erosione nella parte bassa ed in quella in alto, e nell'ossidazione dei ferri che le armano.

In alcuni casi si notano i segni di manutenzione a cui sono stati sottoposti nel tempo.

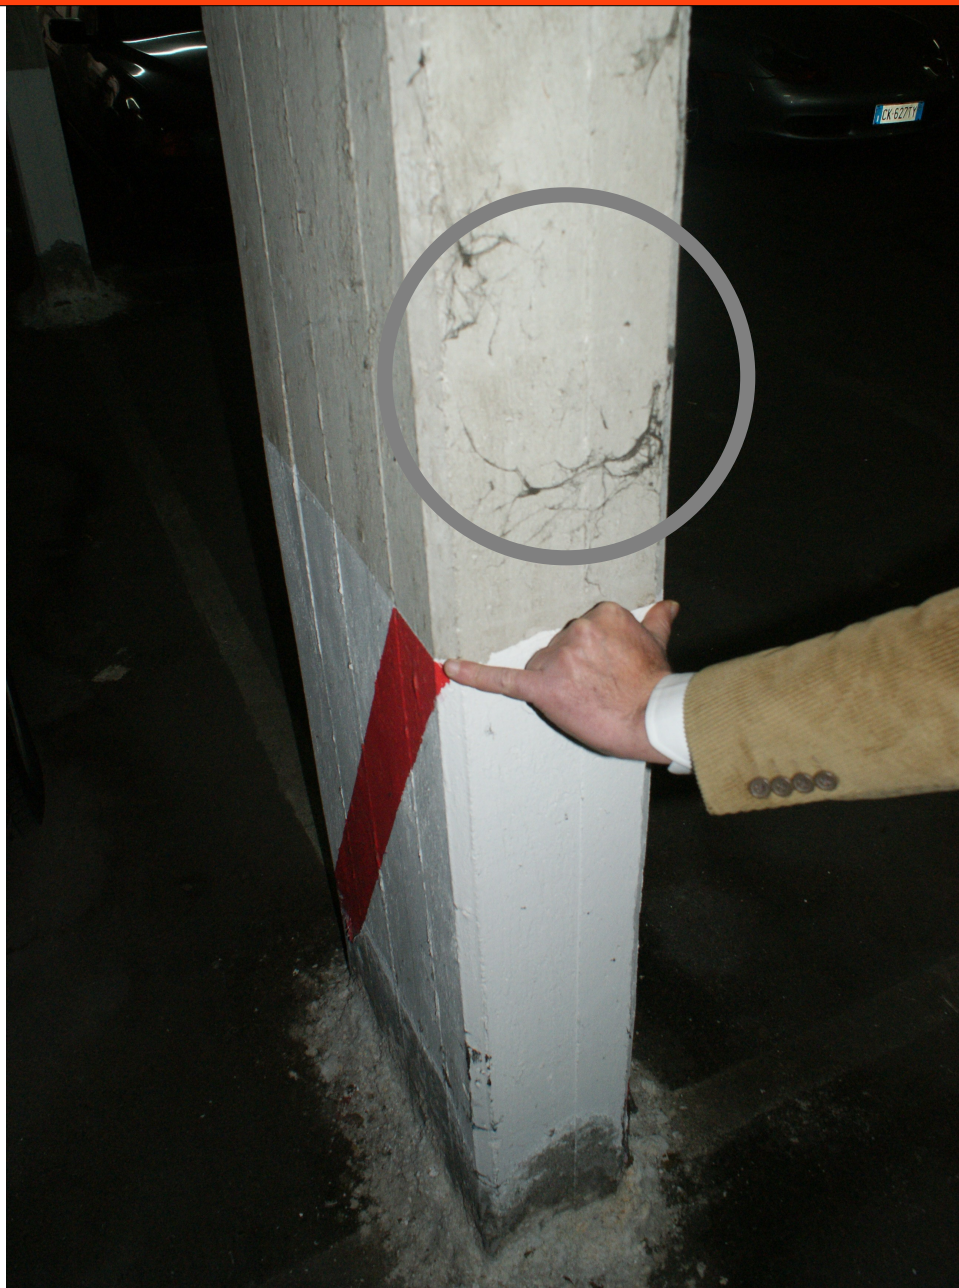
Le colonne nel  
parcheggio  
interrato:  
reggono il  
piano del  
parcheggio  
esterno.

Sono tutte in  
queste  
condizioni.

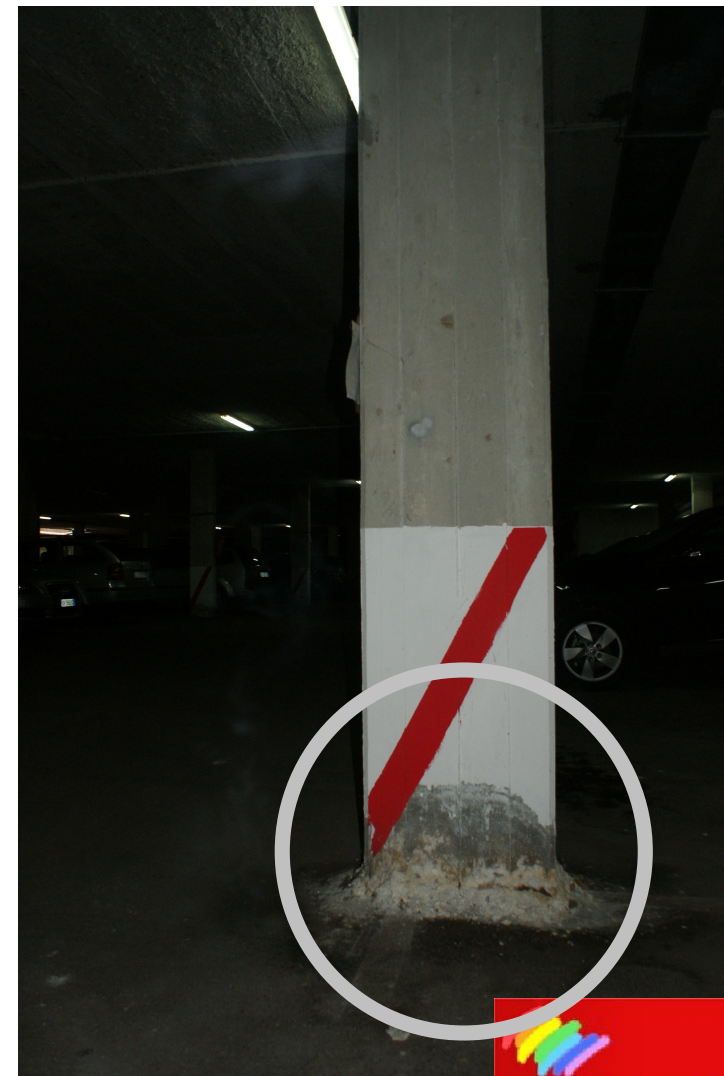
I segni di un restauro.  
Ma sono pochi i  
pilastrini che mostrano i  
segni di  
manutenzione.

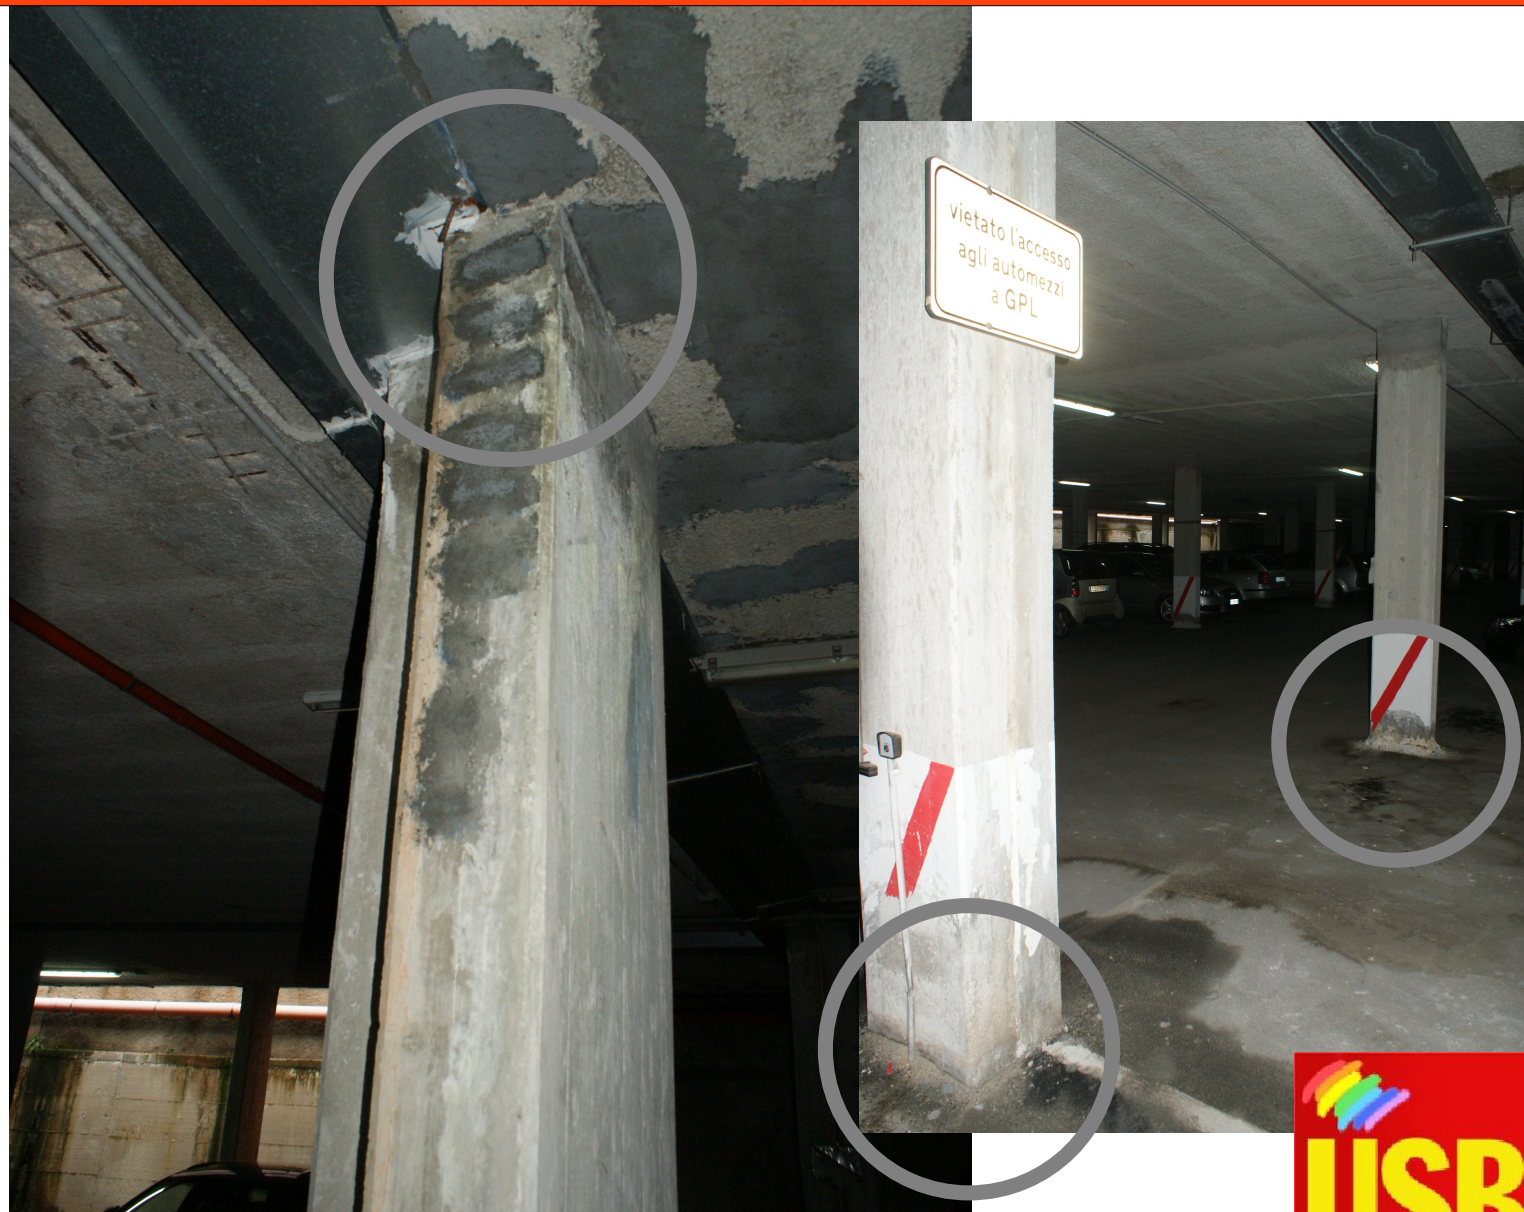
La maggior parte  
presentano evidenti  
segni di erosione.
