# *Ministero delle Infrastrutture e dei Trasporti*

sull'incidente ferroviario occorso il 06-06-2012 al treno 42213 di RTC

nella Stazione di Bressanone (IT)

**Relazione d'indagine sull'incidente ferroviario occorso il  
06-06-2012 al treno n. 44213 di RTC nella stazione di  
Bressanone**

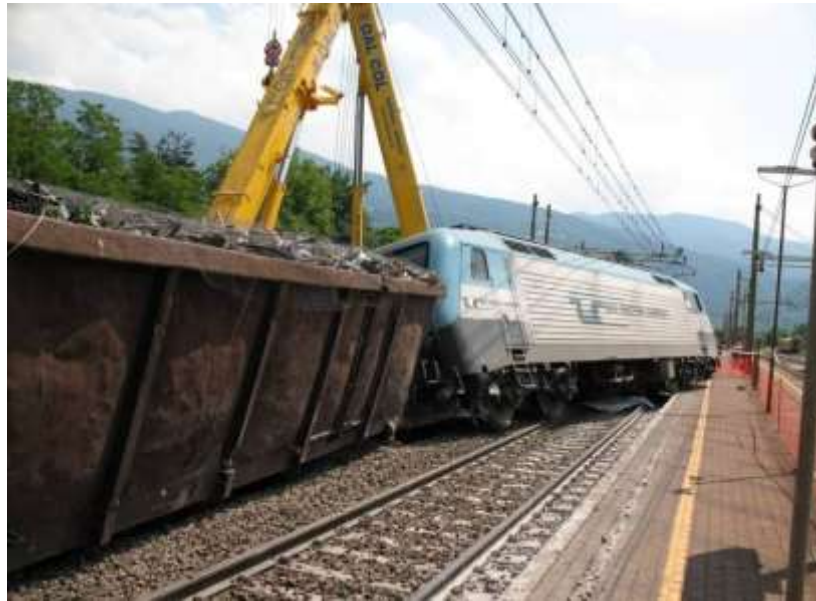
**Figura 1**

Allo stato di quiete (vedi figure 1 e 2 ) il treno si presentava con la locomotiva sviata e intraversata, col carrello anteriore appoggiato sul marciapiede della banchina posta tra i binari 2 e 3. Alla locomotiva era attaccato il primo carro che si presentava, sviato, inclinato e con due sale con ruote scalettate. A circa 10,5

m. dal secondo carro si trovava il terzo carro, anch'esso sviato e parzialmente inclinato. Sono sviati ulteriori 7 carri per un totale di 9 dei quali, il sesto, si è intraversato e ha perso il carico, mentre l'ottavo ha tamponato il settimo infilandosi per circa 3,5 metri nella cassa dello stesso. Il decimo carro, il primo rimasto in linea di marcia, presentava il respingente anteriore lato destro rotto.

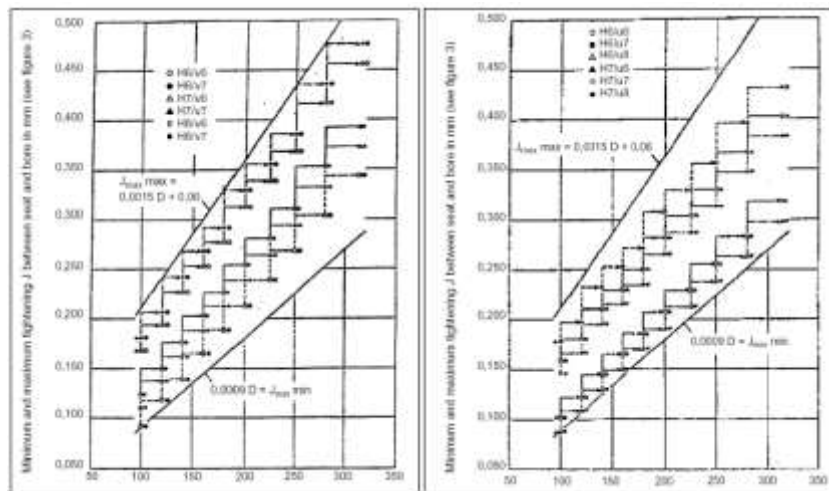
**Figura 5**

Di seguito (figura 5) si riportano due diagrammi della fiche UIC 813 recanti posizioni e classi di tolleranze delle quali il progettista deve tener conto affinché vengano rispettati i limiti per l'interferenza minima ( $J_{min}=0,0009*D$ ) e per quella massima ( $J_{max}=0,0015*D+0,06$ ) atti a garantire l'accoppiamento in funzione del diametro nominale dell'accoppiamento stesso(D).

UIC 813-Selezione di tolleranze foro base per assile con posizione di tolleranza "V" (a sinistra) e "U" (a destra). Quest'ultima fornisce deviazioni minori, ma obbliga a lavorazioni più accurate del mozzo-ruota.

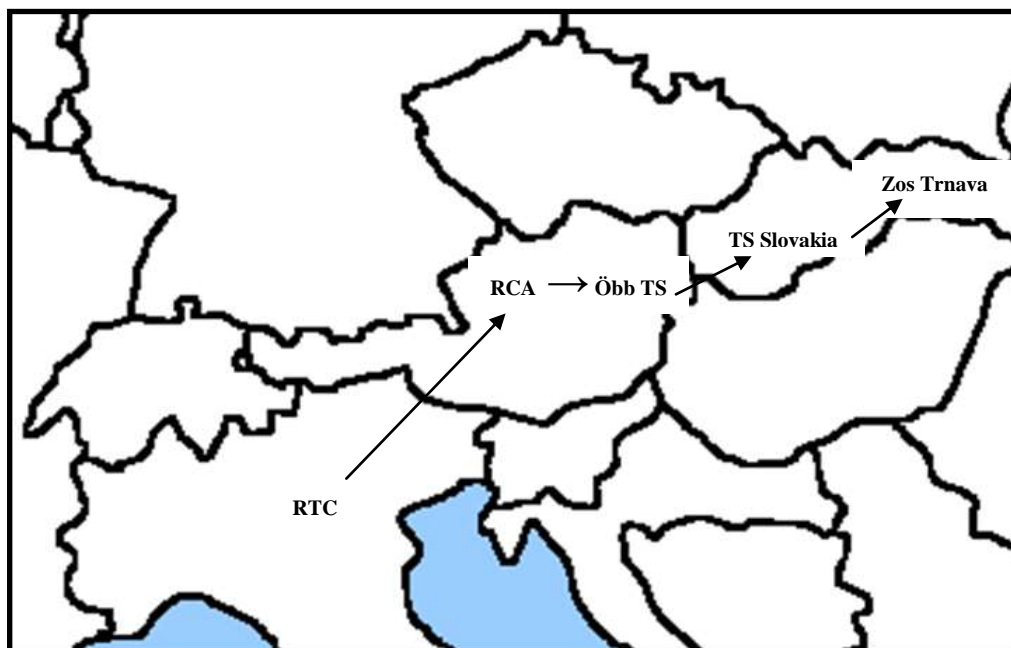
**Figura 6**

(La successiva figura 6 riporta le connessioni presenti tra le società implicate nello svio del treno a partire dal trazionista fino all’ esecutore dei processi di manutenzione).

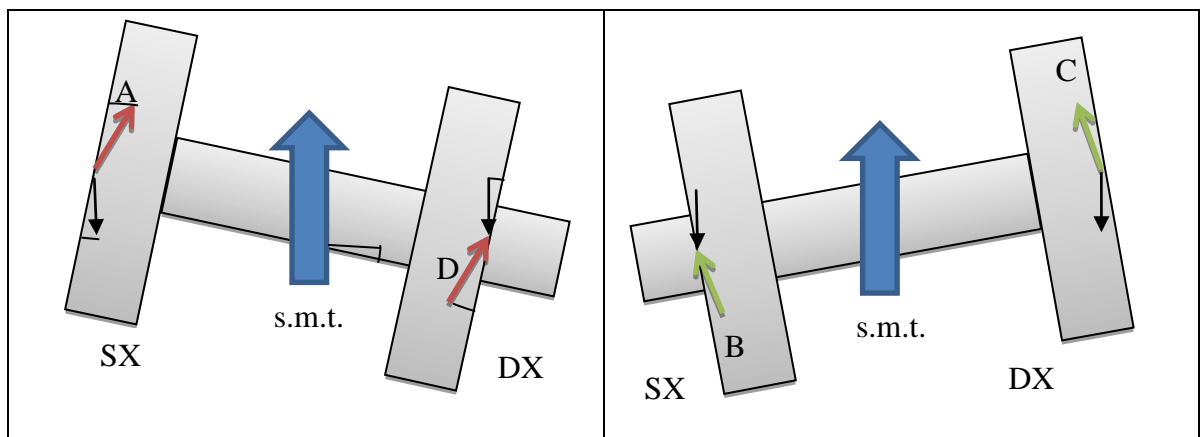
**Figura 24**

Come mostrato nella precedente figura 22 (vista dall'alto della sala montata), si possono distinguere quattro tipologie di incisioni longitudinali, indicate con le lettere dell'alfabeto: A, B, C, D; considerato il vincolo

esistente tra le ruote, costituito dall'assile, le incisioni possono ricondursi a solo due coppie (A,D) e (B,C). Come mostrato nelle figure 23 e 24, ove si è tenuto conto dello scalettamento di una delle due ruote, si prospettano due possibilità secondo cui possa essersi verificato l'evento; in tali figure le frecce in nero rappresentano sempre le frecce colorate, ma con una rotazione dell'assile di 180°, parallele alla direzione di marcia del treno e posizionate nella zona di contatto.

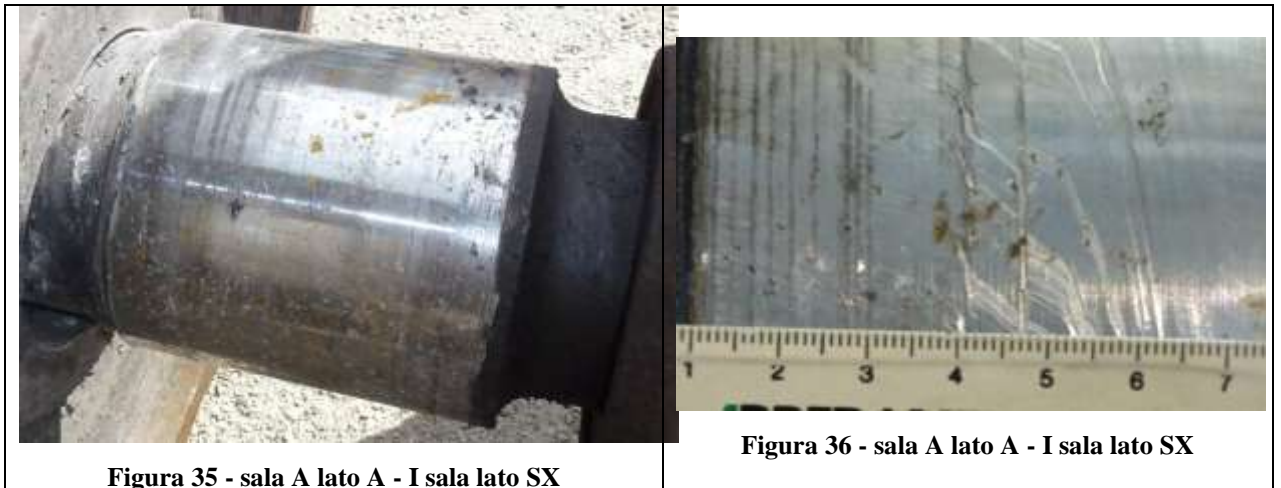
- SALA A LATO A (I assile - ruota SX s.m.t.) Come si può evincere dai rilievi fotografici effettuati dopo l'incidente, la SALA A LATO A è una ruota SX s.m.t. (figg. 34 e 38) e presenta circa 12 segni circolari (figg. 35 e 36) probabilmente generatisi con gli urti contro l'infrastruttura (fig.37), cioè dal basso verso l'alto con rotazione della ruota sull'assile e con le corrispettive marcature sulla ruota (fig.38). E' presumibile pensare che tale ruota sia stata la seconda ad aver scalettato, considerati i segni rilevati da RFI e il fatto che sia stata l'unica ruota lato SX ad aver scalettato verso l'interno. Inoltre si presume che tale scalettamento sia stato abbastanza lento, visti i segni circolari sull' assile.

**Figura 35 - sala A lato A - I sala lato SX**

**Figura 36 - sala A lato A - I sala lato SX**

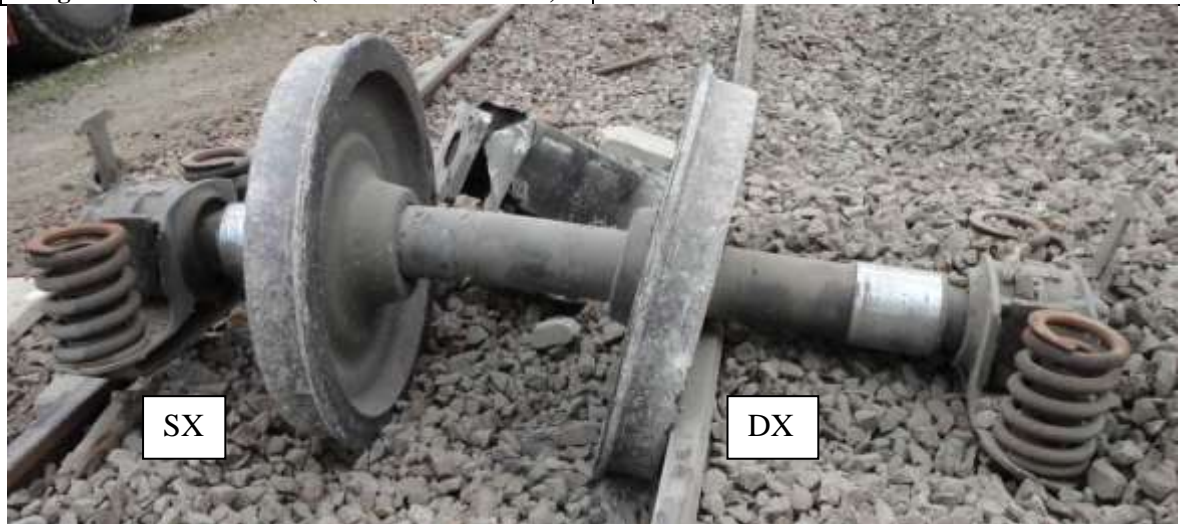
**Figura 41 - I assile**

- SALA A LATO B (I assile - ruota DX s.m.t.): questa ruota è presumibilmente l'ultima ad aver scalettato, probabilmente poco prima che il vagone si arrestasse. Che si sia trattato di uno scalettamento abbastanza veloce e con il treno a bassa velocità è confermato dal fatto che sull' assile non si vedono segni né cilindrici né assiali (fig. 39), ma si rilevano solo segni di molteplici urti contro il ballast dovuti ad un'intensa aratura dell'assile nel ballast stesso (fig. 40). Si rammenta che il I vagone, nella sua posizione di riposo terminale, è stato ritrovato piegato sulla destra; questo significa che prima dell'arresto, la ruota DX della I sala ha subito un sovraccarico dinamico sia per effetto della frenatura del carro, sia per l'inclinazione a DX subita dal carro; in tale fase probabilmente si è verificato anche il piegamento del I assile (fig.41).

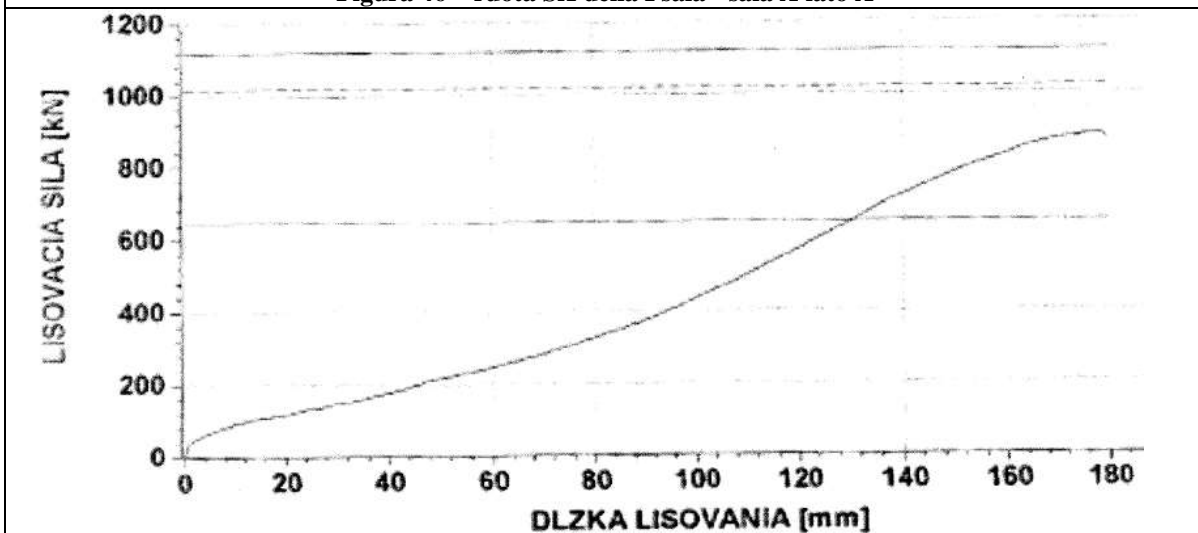
Figura 47 – ruota DX della I sala - sala A lato B

Come si può notare dalle figure precedenti, la ruota DX della IV sala, cioè la sala B lato B, è quella che presenta il “peggiore” diagramma di caletto (fig. 49) se si considera il fatto che il massimo della forza di caletto è stato di **729,9 kN** contro gli 867,8kN della ruota SX della IV sala, gli 856,3kN della ruota SX della I sala e gli 880,9kN della ruota DX della I sala; quindi, detta ruota presenta un dato prossimo al limite inferiore per l’acceptabilità del diagramma stesso, limite che è posto a 700kN (come da allegati 46a e 46b).

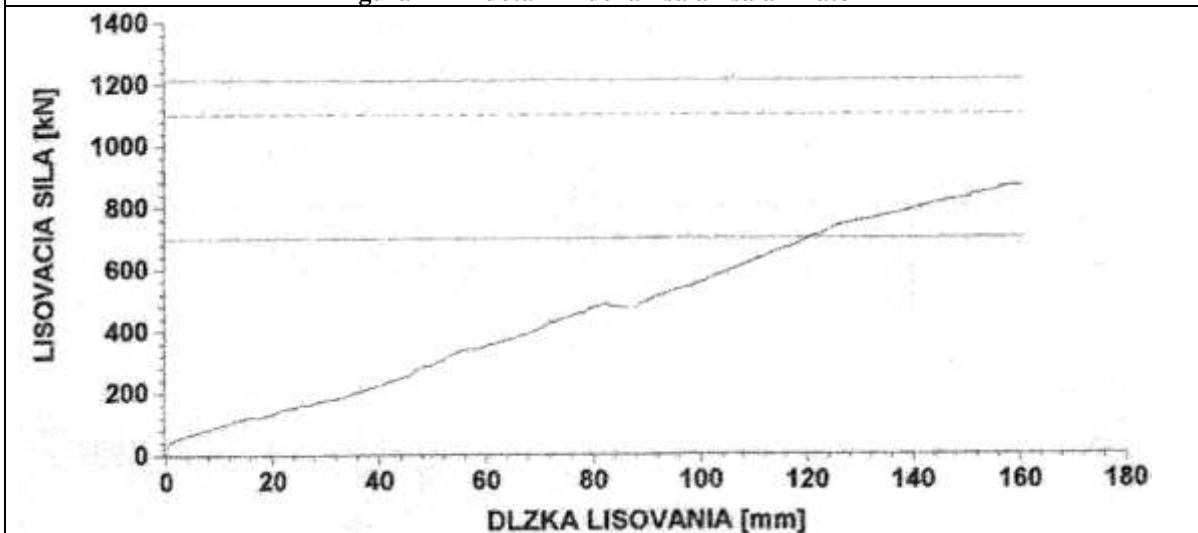
Figura 48 – ruota SX della IV sala - sala B lato A

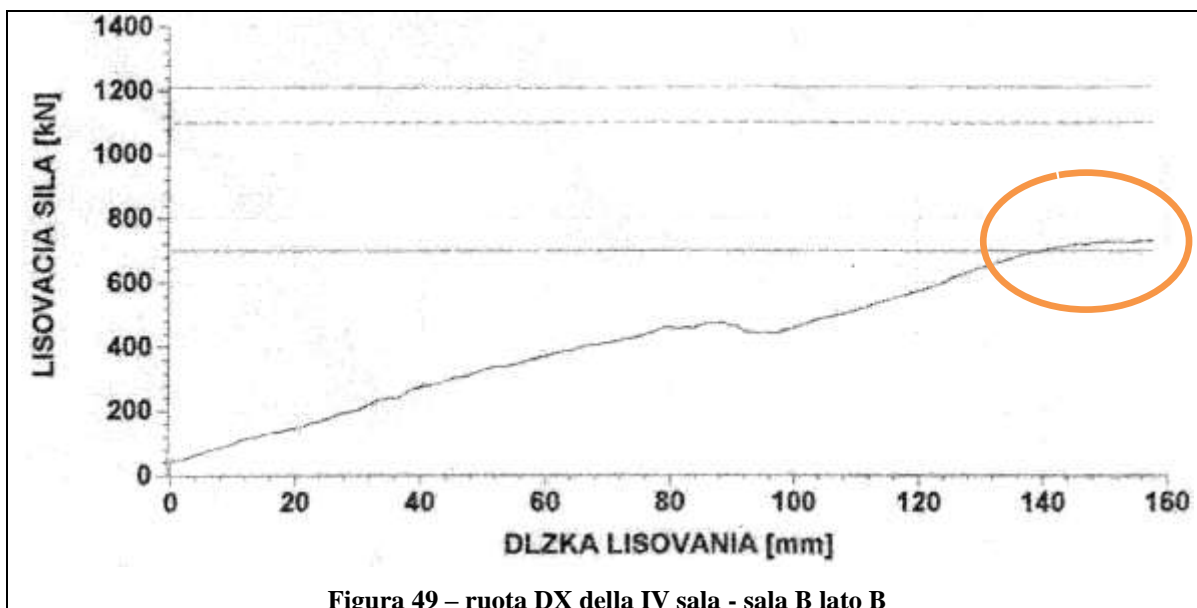
Una conferma ulteriore del fatto che, come ipotizzato, la prima ruota ad aver scalettato sia stata la sala B lato B (cioè la ruota DX del IV assile del primo carro) viene data dall'andamento dei diagrammi di caletto relativi alle quattro ruote sviante (figg. 46-47-48-49).

Figura 49 – ruota DX della IV sala - sala B lato B

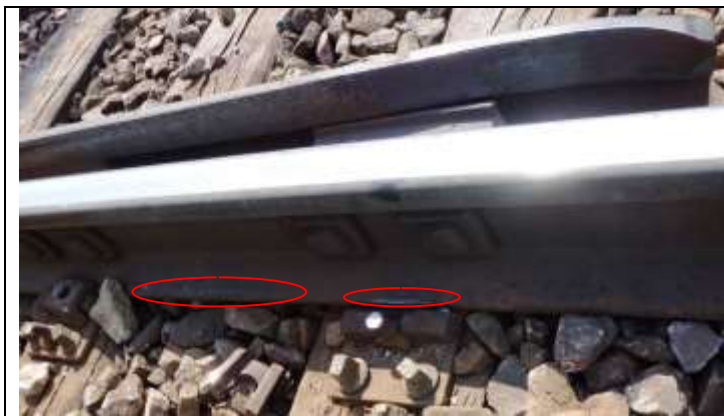
**Figura 81**

A Bressanone è stata rilevata su una controrotaia (fig. 81) e in altri punti dell'infrastruttura la presenza di un deposito metallico appartenente ad una delle ruote (probabilmente la ruota SX del 4° assile del I carro s.m.t.). Tale deposito metallico, che aveva un color "ciano", è significativo in quanto si è raffreddato molto velocemente e ciò fornisce un'indicazione abbastanza precisa sulle

possibili temperature raggiunte dalle ruote al momento dell'incidente, colore che è lo stesso di quello rilevato su altre ruote (fig.82). Il colore del metallo esposto a riscaldamento è dato dallo spessore dell'ossido che si crea sul metallo stesso; in tal caso è ragionevole pensare che la superficie di rotolamento delle ruote del I carro, al momento dello svio fosse compresa tra 330°C e 270°C (fig.83).

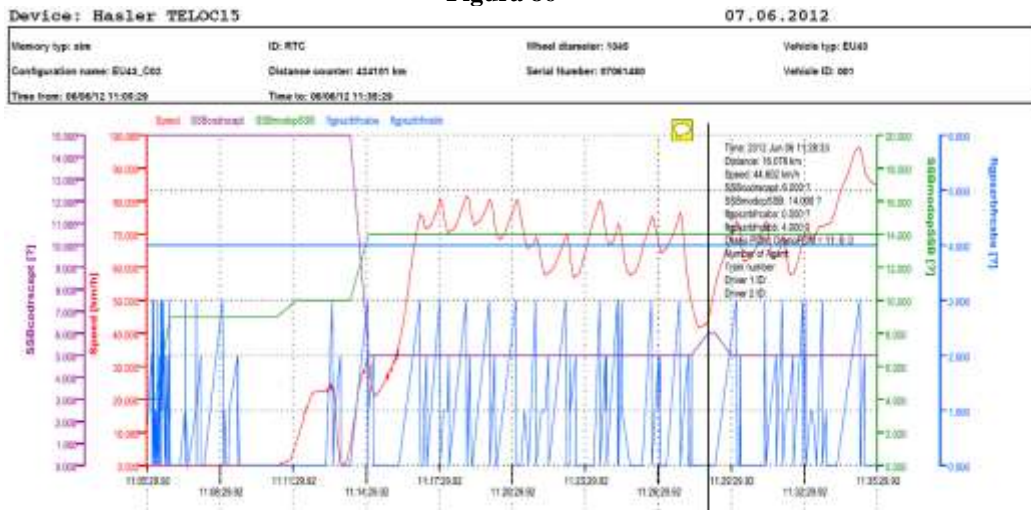
Figura 87

Si è rilevato che il treno è partito dal Brennero con un ritardo 38min., infatti, dalla scheda treno fig.86, risulta che il treno sarebbe dovuto partire dal Brennero alle 10:43 e arrivare a Bressanone alle 11:36, mentre dal Teloc (figg. 87 e 88) risulta che esso è partito alle 11:11 ed è arrivato a Bressanone alle 11:57, quindi sostanzialmente ha impiegato 46min invece di 53min, 7 minuti meno del previsto, superando anche in un punto (fig. 88), di poco, il limite massimo di velocità.

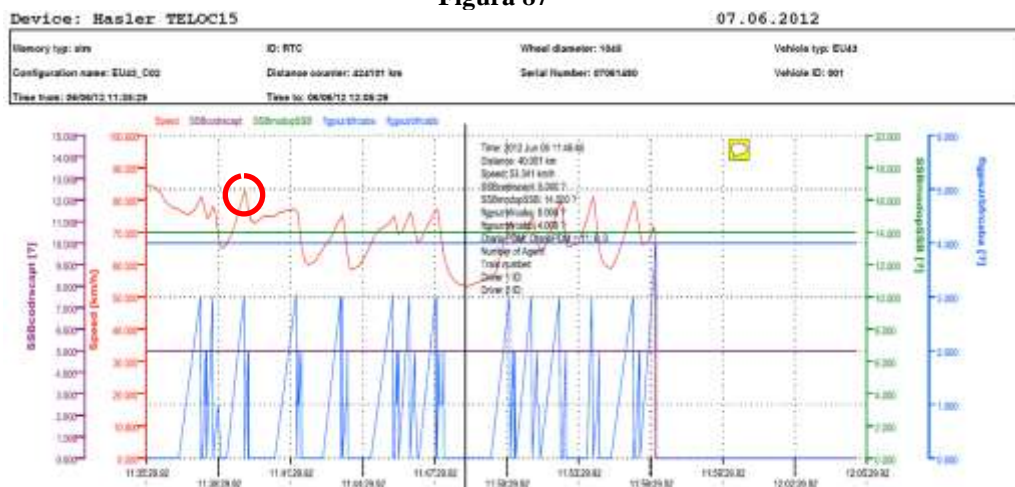
Figura 88

svio, si evince che le velocità assunte dal treno 44213 nelle diverse tratte e sino a Bressanone sono risultate inferiori a quelle ammesse in quelle tratte della linea dal Brennero, tranne in un punto dove si è rilevata, nei limiti di incertezza di misura del Teloc, una velocità che superava quella ammessa per 3 km/h circa (fig.88).

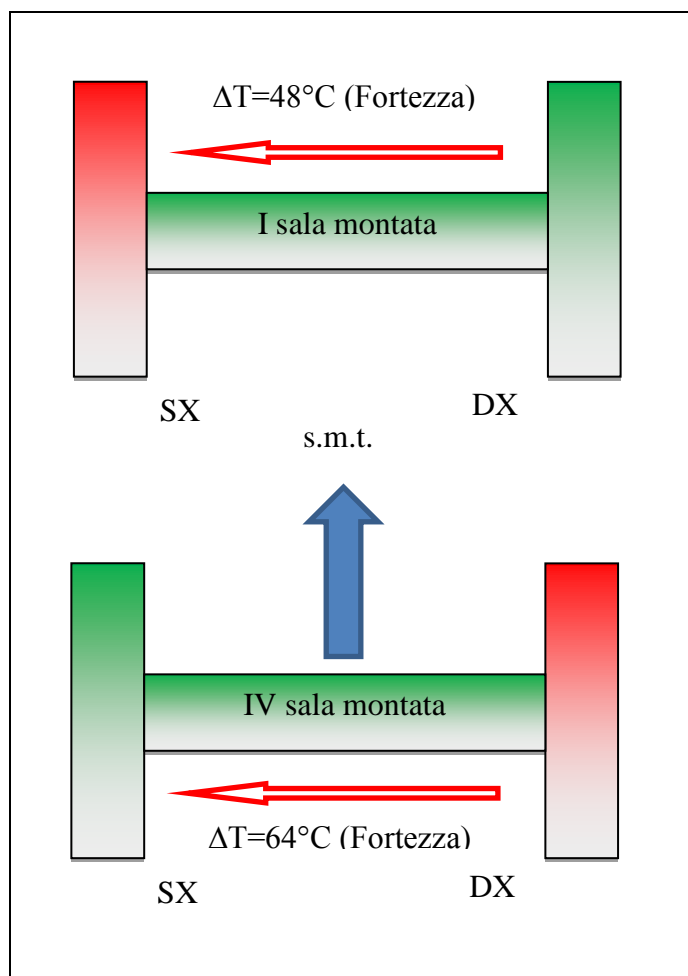
Figura 90

Si cercherà nel seguito di spiegare perché la forte differenza di frenatura tra le ruote SX e DX nella I e della IV sala del primo carro ha rappresentato una concausa, seppur lieve, nello svio. Innanzi tutto c'è da dire che la differenza di temperatura tra il lato SX e DX delle due sale produce una differenza di frenatura tra le due ruote e quindi di forze agenti sulle ruote stesse. In conseguenza si genera una coppia di forze che porta a ruotare in senso antiorario i 2 carrelli del primo carro; se le sale montate fossero state calettate "ad arte" questo non sarebbe stato un problema, visto che si tratta fenomeni che si riscontrano con una certa frequenza; nel caso presente, tali forze si sono generate andando a favorire lo scalettamento di una delle due ruote dell'assile. La ruota che tenderà a scalettare per prima tra quella del lato SX e quella del lato DX, sarà quella col peggior valore di interferenza e col peggior diagramma di caletto (ruota rossa in fig.90).

- il primo scalettamento sulla I sala è stato generato dalla ruota SX, mentre la ruota DX è rimasta temporaneamente unita all'assile;
- il primo scalettamento sulla IV sala è stato generato dalla ruota DX, mentre la ruota SX è rimasta unita all'assile e non ha scalettato a causa del suo buon valore di interferenza, che è risultato a norma.
